**LAVORI DI MANUTENZIONE STRAORDINARIA
DEL PONTE SUL TORRENTE SENIO**

Progetto Esecutivo

ELABORATO: Relazione generale

Codice Intervento: SEN2019	Data: OTTOBRE 2022	Codice Elaborato: E.GEN-01
Scala:	File: 2_ALF-002R2_E.GEN-01	Revisione: R02

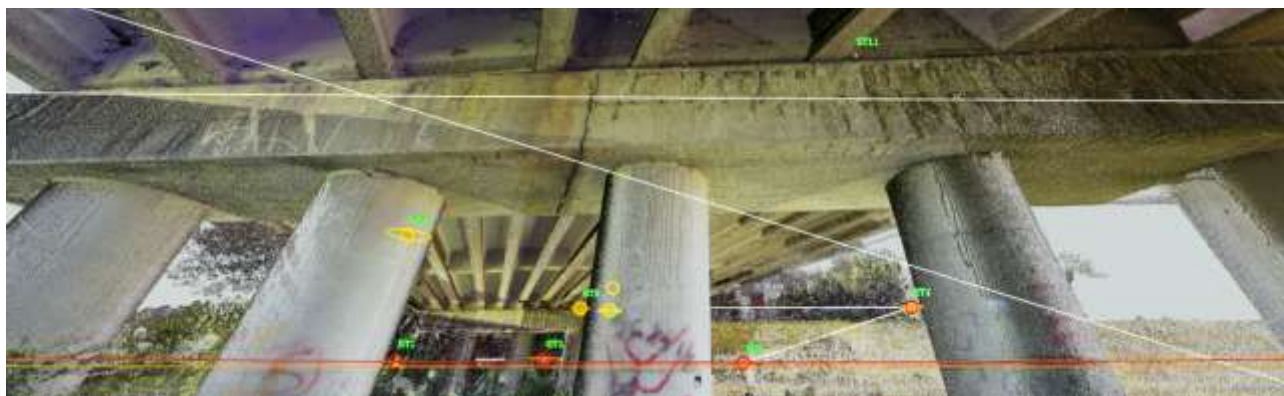
Figura 4: nuvola di punti, vista intradosso, discontinuità.

Mediante l'elaborazione dei dati oltre ad aver ricavato l'esatta geometria strutturale del viadotto sono state rilevate, oltre alle criticità già evidenziate dal Comune in fase richiesta di offerta, ulteriori elementi che hanno permesso di indirizzare le prove materiali da svolgere sulla struttura nella successiva fase di indagini diagnostiche.

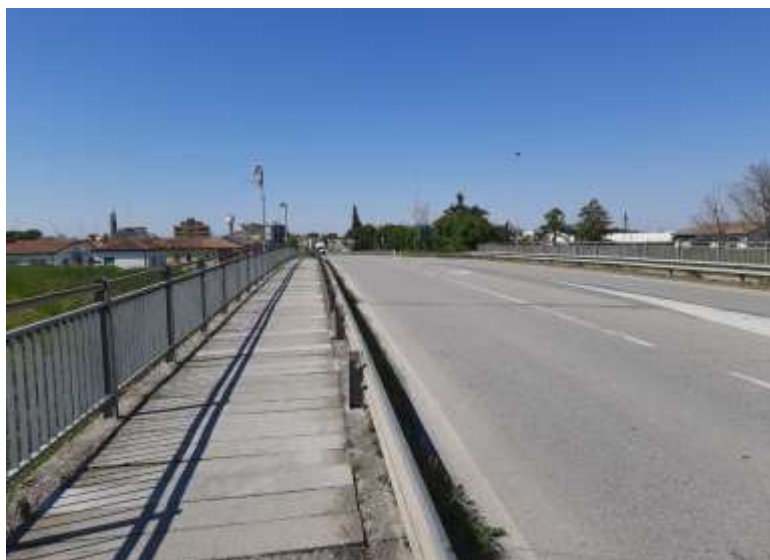
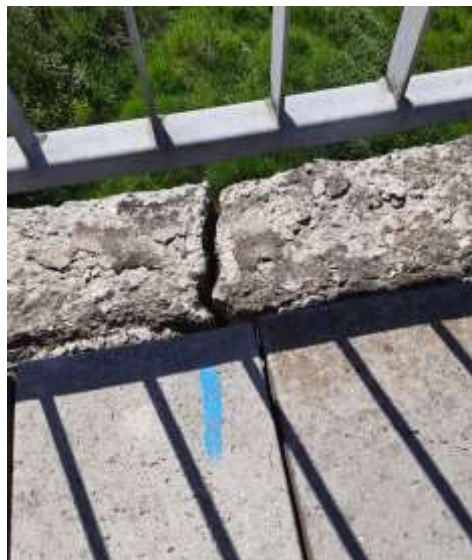
- Securvia non rispondente alle vigenti normative
- Il cordolo laterale in totale disfacimento, con crescita di vegetazione

Figura 9: vista del ponte esistente – manto stradale, securvia e particolare cordolo da rimuovere.

Il primo intervento sarà quello di rimozione dei securvia esistenti e del disfacimento della pavimentazione stradale di spessore variabile e della pavimentazione pedonale fino ad arrivare all'estradosso della soletta superiore del ponte, congiuntamente verranno demolite le porzioni di cordolo laterale ammalorate.

Verranno demoliti e ricostruiti anche i cordoli, i quali presentano evidenti segni di ammaloramento e ai fini dell'installazione delle nuove barriere.

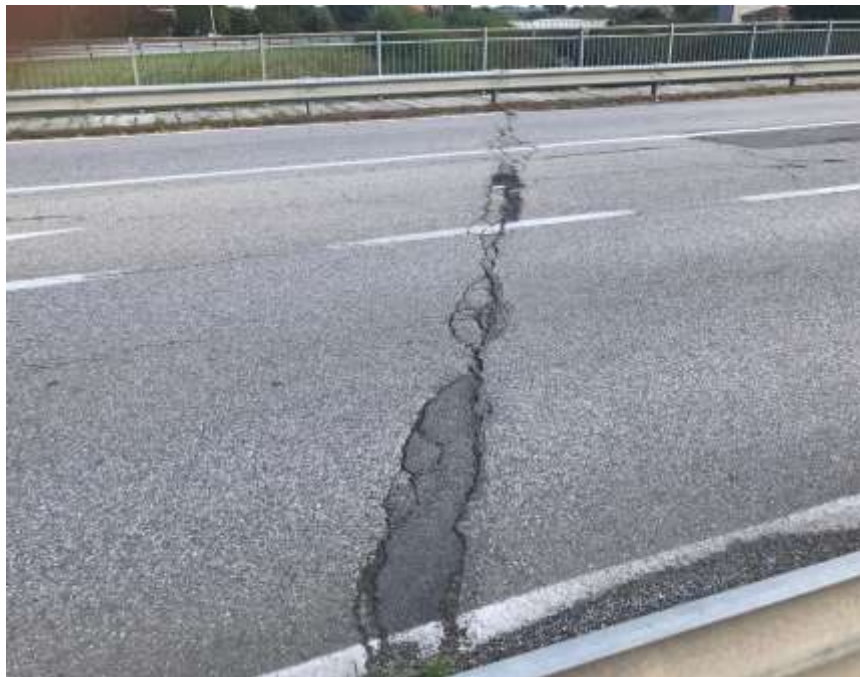
Figura 10: vista del ponte esistente: Giunto su Pile oggetto di intervento di collegamento strutturale

conservativo delle porzioni di soletta che non si sono potute rilevare in fase di conoscenza. Per la realizzazione di tale intervento si dovrà procedere al taglio e alla demolizione di una parte di soletta a cavallo dei giunti per una lunghezza di circa un metro e mezzo per parte, la porzione di nuova soletta verrà poi cucita attraverso la posa di barre di armatura nelle parti precedentemente preparate ed eventualmente mediante fori e resina epossidica strutturale bicomponente in modo tale da avere una continuità dell'intera struttura. (Andrà realizzato il collegamento strutturale anche tra soletta e spalle).

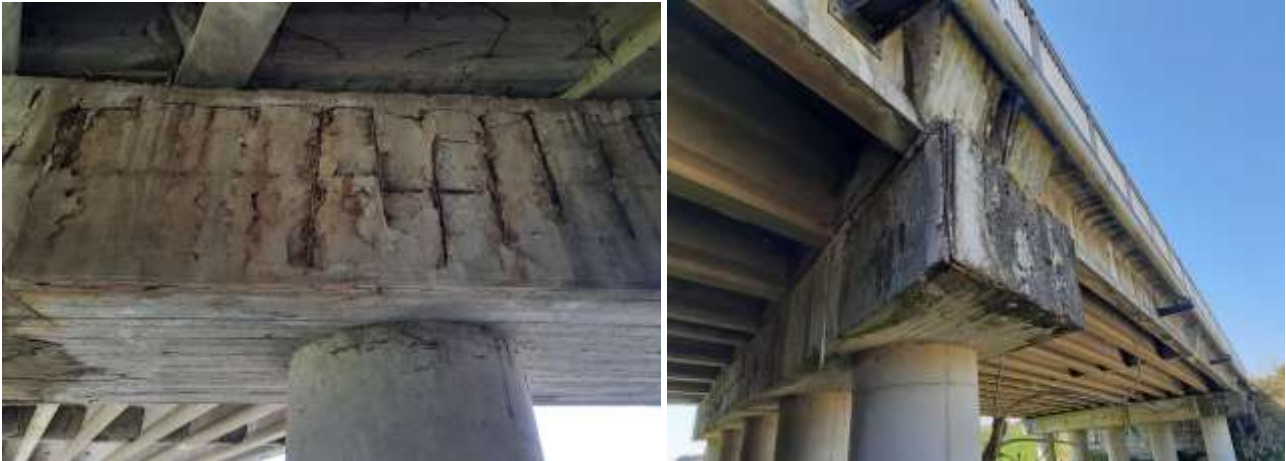
- Convogliamento delle acque totalmente assente
- Infiltrazioni meteoriche in corrispondenza dei pulvini del giunto di costruzione longitudinale, questi presentano distacco del copriferro, corrosione delle armature e evidenti segni di dilavamento diffusi.

Tali elementi allo stato attuale presentano alcune fessurazioni e evidenti segni di ammaloramento quali distacchi localizzati dei copriferri con conseguente esposizione di alcune barre che risultano corrose in modo significativo.

Tali fenomeni sono concentrati nei punti che presentano importanti fenomeni di percolazione dovuti all'assenza del sistema di raccolta e convogliamento delle acque meteoriche. Per tale ragione è previsto il ripristino dei ferri d'armatura e del copriferro nelle zone maggiormente interessate dai degradi corticali dei paramenti in elevazione.

Figura 13: Vista dello stato di fatto dei Pulvini

- Preparazione del substrato mediante scarifica meccanica o idrodemolizione del copriferro nelle parti danneggiate. L'idrodemolizione verrà eseguita secondo quanto prescritto dalla norma UNI EN 1504-10, come indicato nella norma viene raccomandata una pressione di 700 bar, sufficiente a rimuovere il calcestruzzo disgregato e a pulire le barre di armatura senza rischiare di creare dannose lesioni nel calcestruzzo non disgregato. L'operazione di idrodemolizione si riterrà conclusa quando il calcestruzzo apparirà compatto e le superfici così ottenute si presenteranno prive di elementi estranei e zone poco resistenti e comunque fino al raggiungimento dello strato di calcestruzzo con caratteristiche di buona solidità e NON carbonatato;

- Rimozione della ruggine dai ferri d'armatura mediante spazzolatura meccanica o sabbiatura delle barre esposte e trattamento per ripassivare l'armatura in funzione del degrado e della malta che verrà

utilizzata. Ripassivazione delle armature mediante applicazione di boiacca bicomponente anticorrosione.

- Riprofilatura/ripristino monolitico del copriferro e trattamento dei ferri di armatura. Se si opta per l'utilizzo di una malta tixotropica tipo Geolite Kerakoll, questa può essere utilizzata sia per la protezione dei ferri, sia per il ripristino volumetrico del calcestruzzo mancante che per la rasatura finale. La ricostruzione del calcestruzzo andrà eseguita su fondo saturo ma privo di acqua liquida in superficie. In alternativa, per aree estese è possibile utilizzare specifici calcestruzzi da ripristino. Il materiale da ripristino da utilizzare deve essere normato ai sensi della UNI-EN 1504.

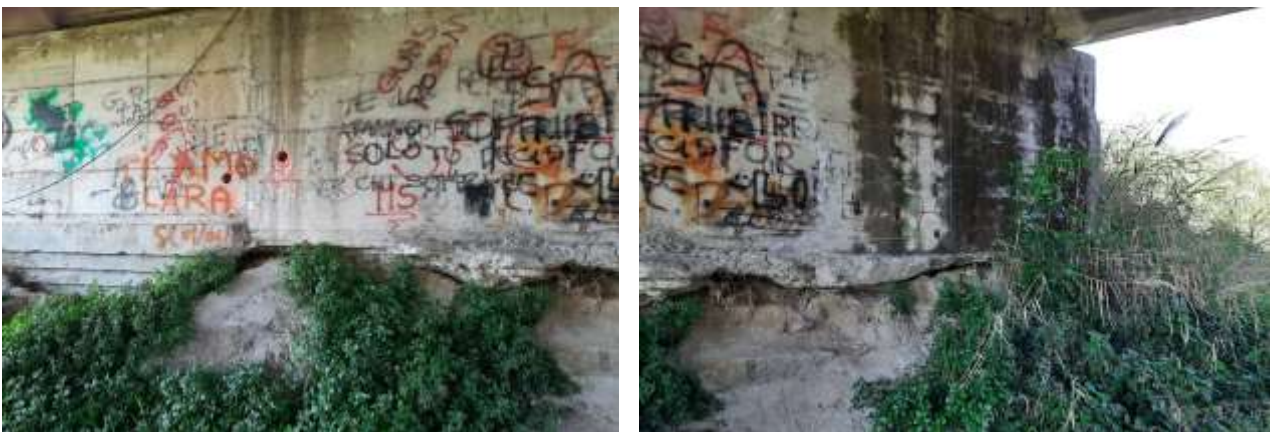
- Scalzamento del terreno attorno alle pile ed alle spalle.
- Nelle spalle sono presenti dilavamento diffuso e fessurazioni e screpolature superficiali.

Figura 14: Vista delle Spalle allo stato di fatto

Sulla spalla lato Ferrara, realizzata in appoggio alla fondazione esistente originaria, viene previsto un intervento di consolidamento specifico.

Questo consta nella realizzazione di un nuovo muro di consolidamento inghisato alla spalla esistente, e alla posa di ancoraggi autopercoranti tipo sirive. I tiranti passivi descritti nell'elaborato E.STR-07 (particolare 6) non compromettono l'omogeneità e le future attività manutentive del rilevato arginale. Questi assimilabili a una sorta di micropali localizzati vengono installati tramite un'unità di perforazione a rotopercolazione esterna con idonea testa di adduzione. Alla barra viene montata la punta di perforazione a perdere più idonea al terreno da perforare ed all'ancoraggio da ottenere. La peculiarità di questa soluzione è l'impiego della barra cava in acciaio filettata che funge contemporaneamente da elemento perforante a perdere, tubo di iniezione e armatura dell'ancoraggio. La presenza della cavità assiale all'interno della barra permette l'iniezione di fluidi di perforazione a pressione controllata, che fluiscono attraverso le apposite aperture presenti sulla punta di perforazione. L'iniezione di malta cementizia eseguita a bassa pressione controllata, garantisce non venga in alcun modo compromesso il rilevato arginale.
