**LAVORI DI MANUTENZIONE STRAORDINARIA  
DEL PONTE SUL TORRENTE SENIO**

## **VERIFICA GENERALE**

### ***PONTE SUL TORRENTE SENIO***

**PROVE N° 5597-5598A-5598B/BO**

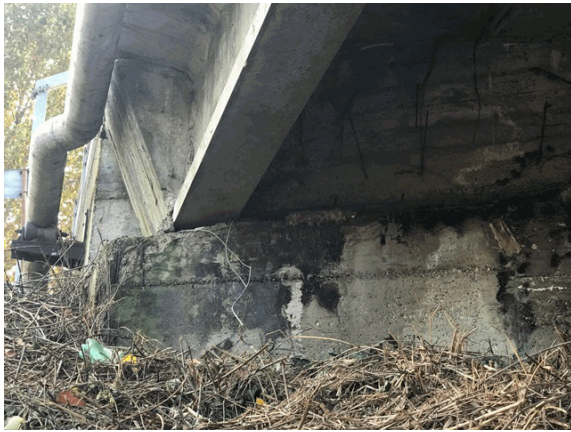
**Foto 1:** Sotto tutte le travi, in particolare quelle di bordo

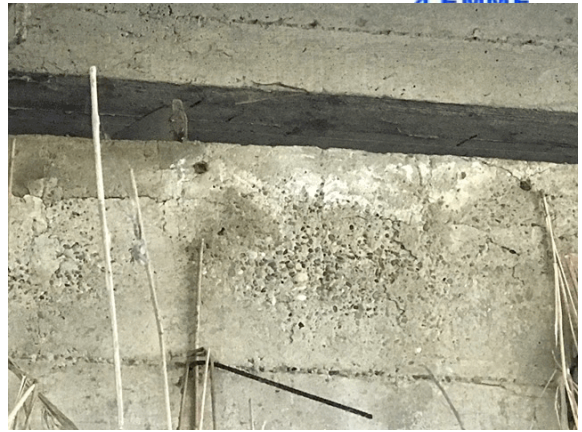
**Foto 2:** Nella parte sommitale della spalla

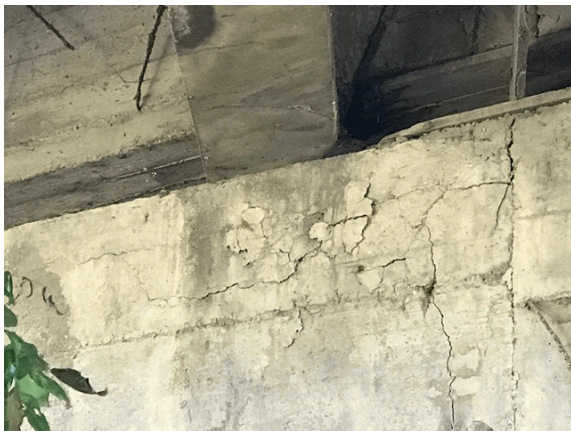
**Foto 3:** Ove presente dilavamento

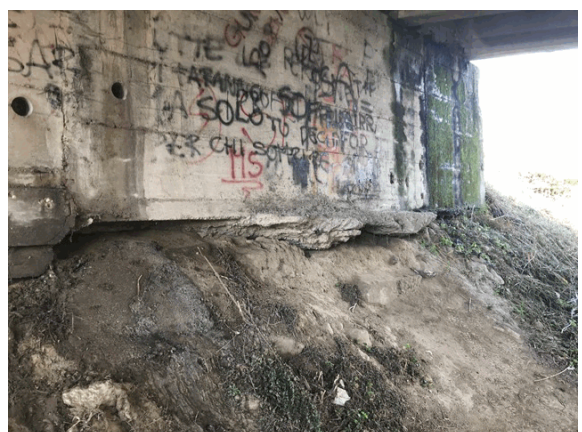
**Foto 6:** Sulla spalla sinistra

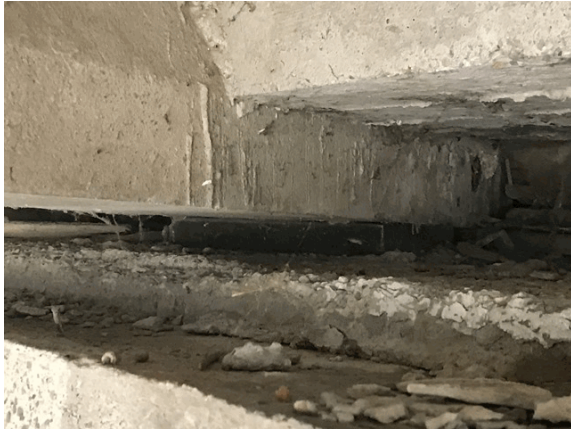
**Foto 7:** Fessurazione e screpolature superficiali

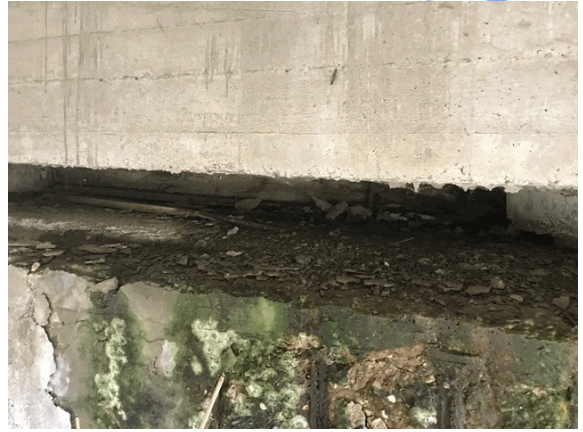
**Foto 8:** Presenza di detriti agli appoggi

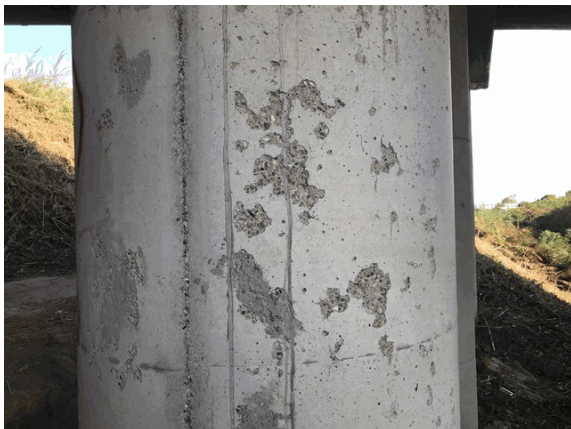
**Foto 9:** Pilastro centrale pila sinistra

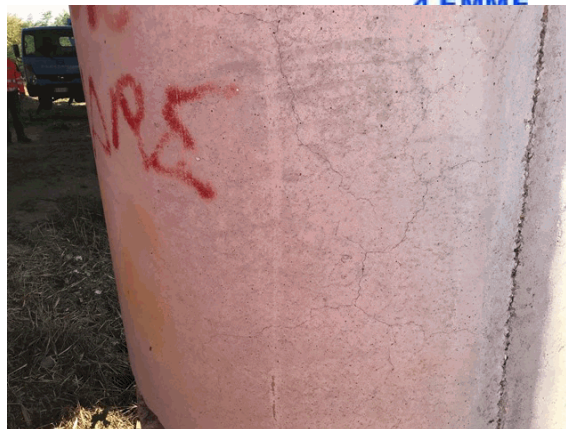
**Foto 10:** Pilastro monte pila sinistra - lesioni capillari

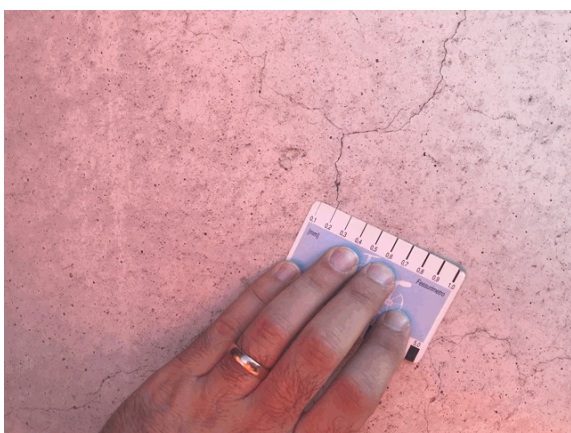
**Foto 11:** Pilastro monte pila sinistra - lesioni capillari

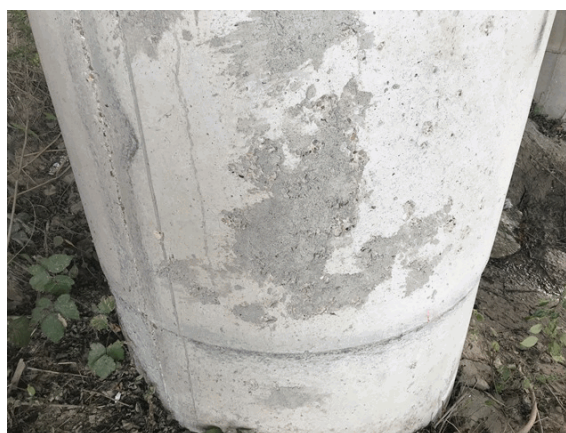
**Foto 12:** Base pilastro centrale pila sinistra

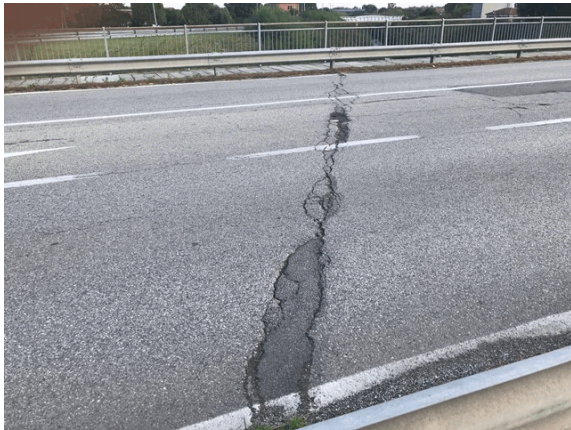
**Foto 13:** Lesione sulla pavimentazione in corrispondenza dei giunti longitudinale e trasversali

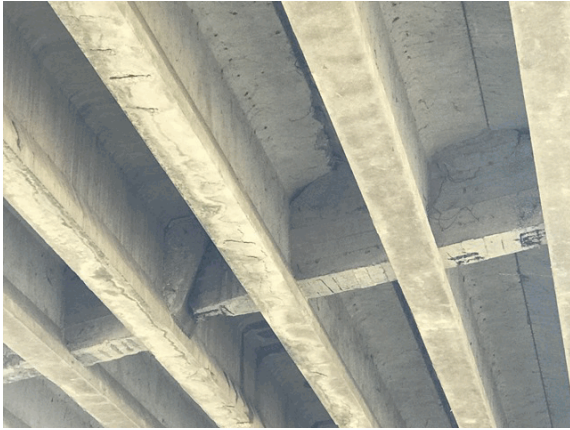
**Foto 24:** Travi e traversi della campata centrale, ove presente dilavamento

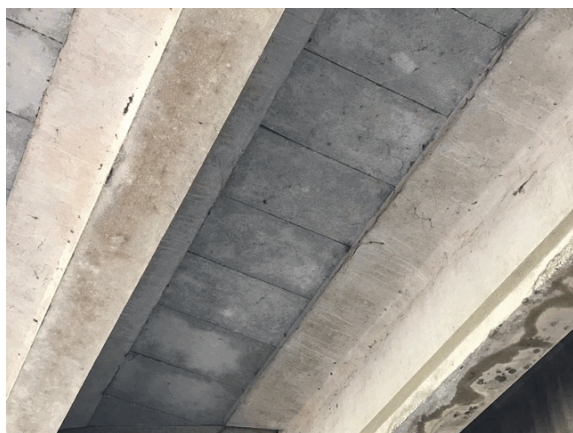
**Foto 28:** Su più del 50% della superficie dell'intradosso

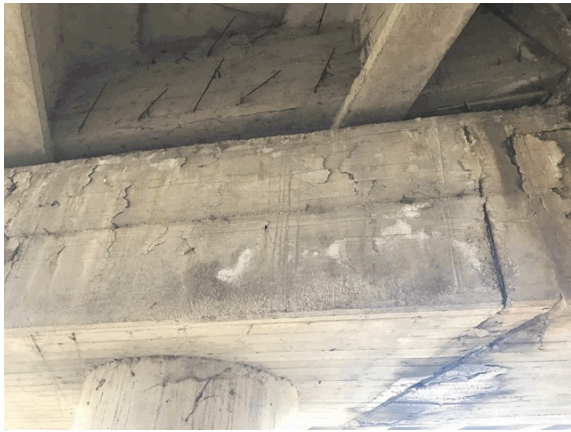
**Foto 14:** In alcuni punti sulle facciate esterne

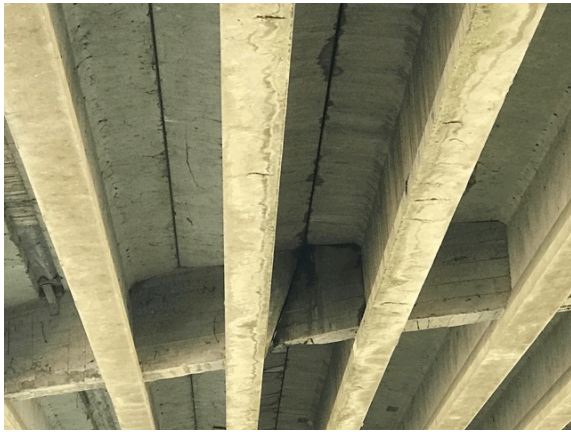
**Foto 20:** In corrispondenza dei giunti tra gli impalcati e nei punti di infiltrazione dell'acqua

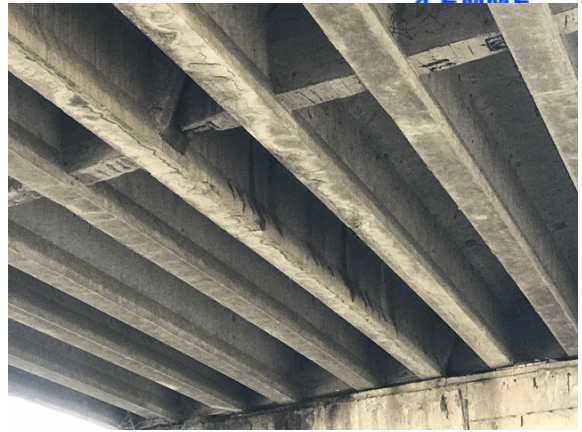
**Foto 21:** In corrispondenza dei giunti tra gli impalcati e nei punti di infiltrazione dell'acqua

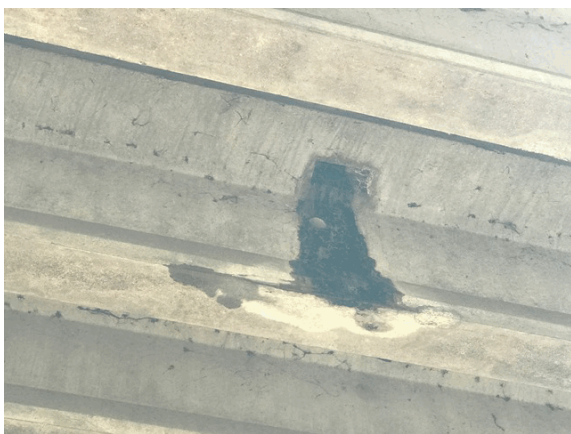
**Foto 22:** In più punti all'intradosso

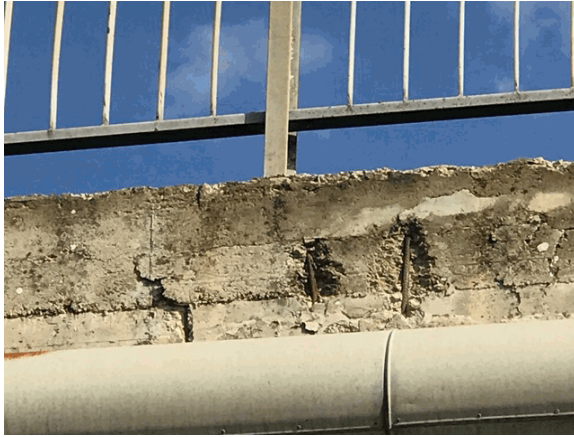
**Foto 31:** *In più punti sui bordi*
