#### MANUTENZIONE STRAORDINARIA E RISTRUTTURAZIONE STRADE COMUNALI E FUNZIONALITA' DEI MARCIAPIEDI 2021 II LOTTO CON INTERVENTI FINALIZZATI ALLA DEMOLIZIONE E RICOSTRUZIONE DI VARI PONTI SUL TERRITORIO COMUNALE CUP B47H19003670004

### PROGETTO DEFINITIVO - ESECUTIVO

### 1.2 - DOCUMENTAZIONE FOTOGRAFICA

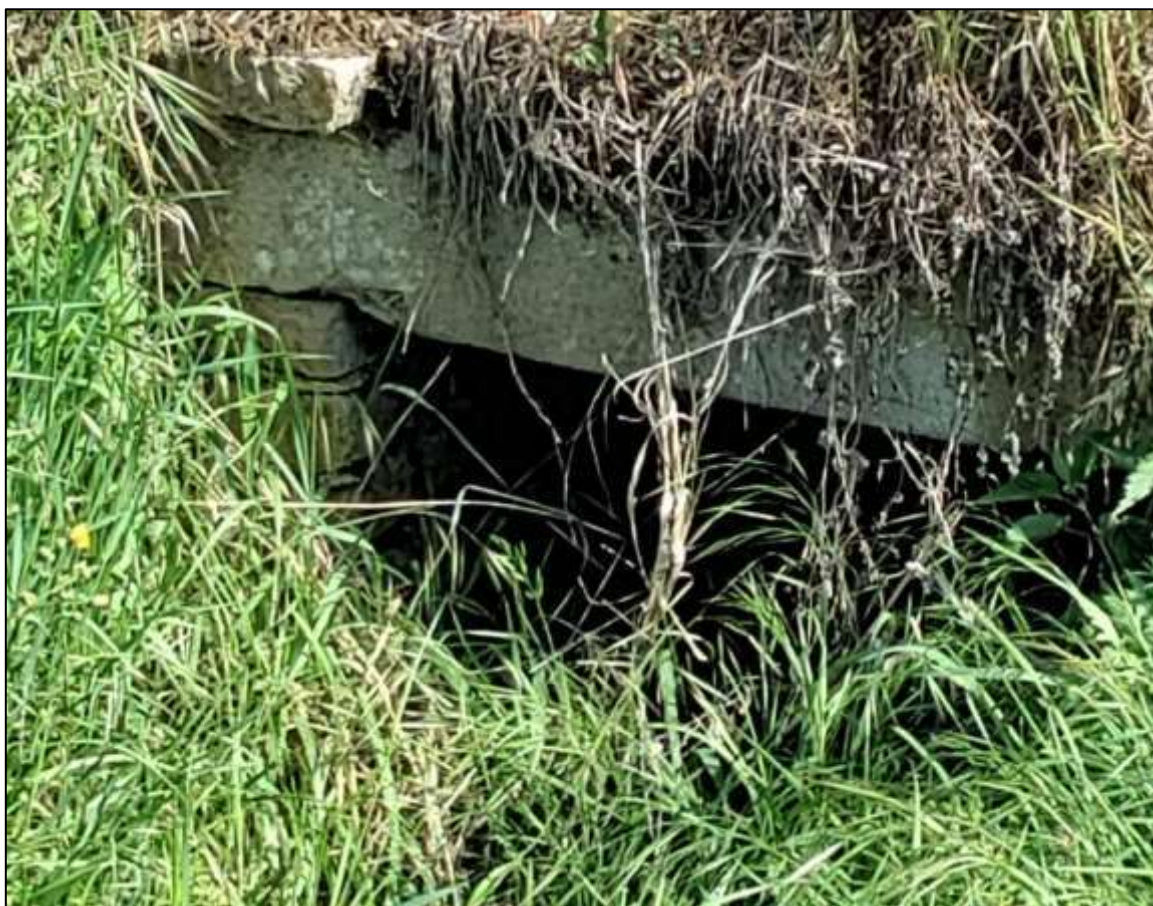
*Figura 3: Vista del frontone di monte.*

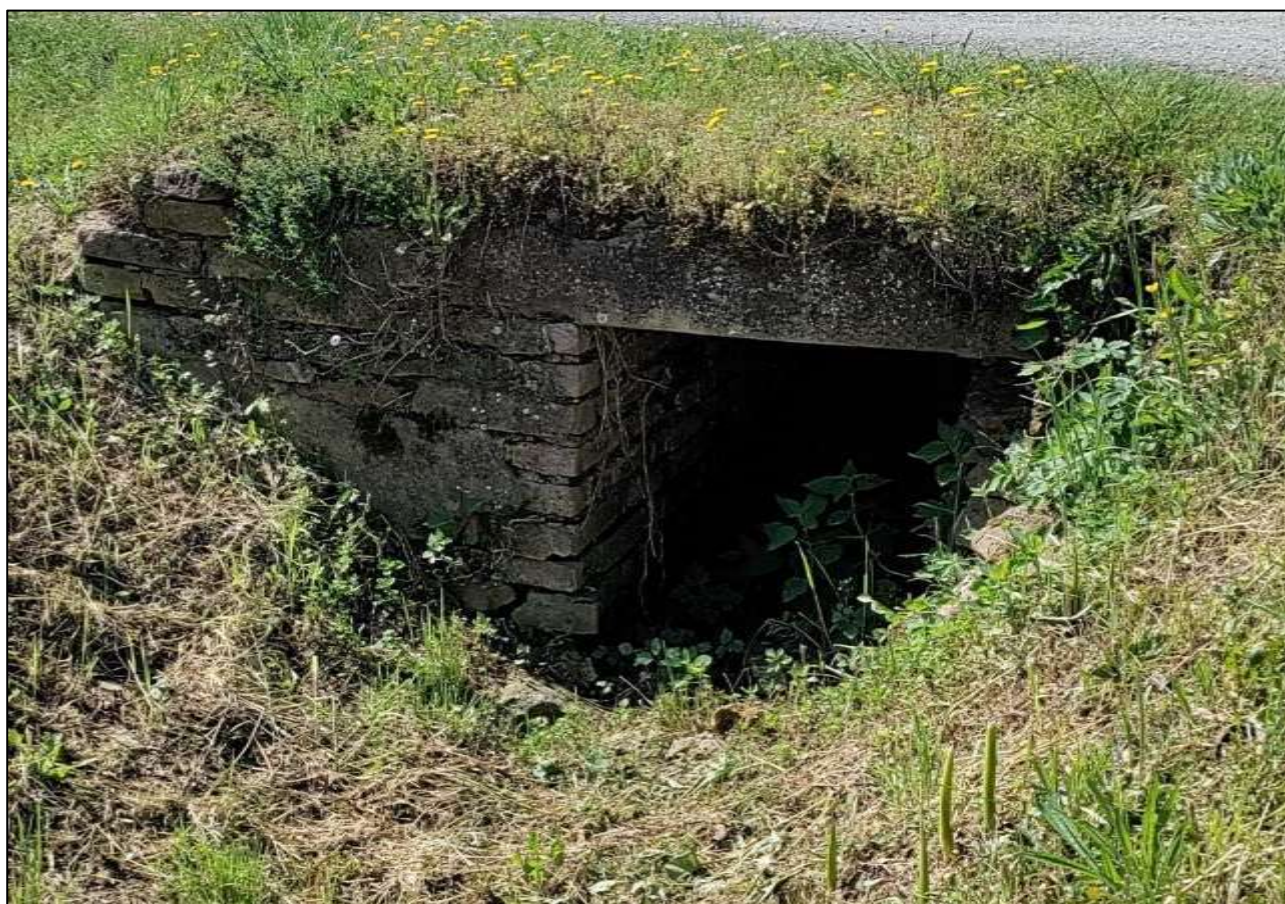
*Figura 4: Vista del frontone di valle.*

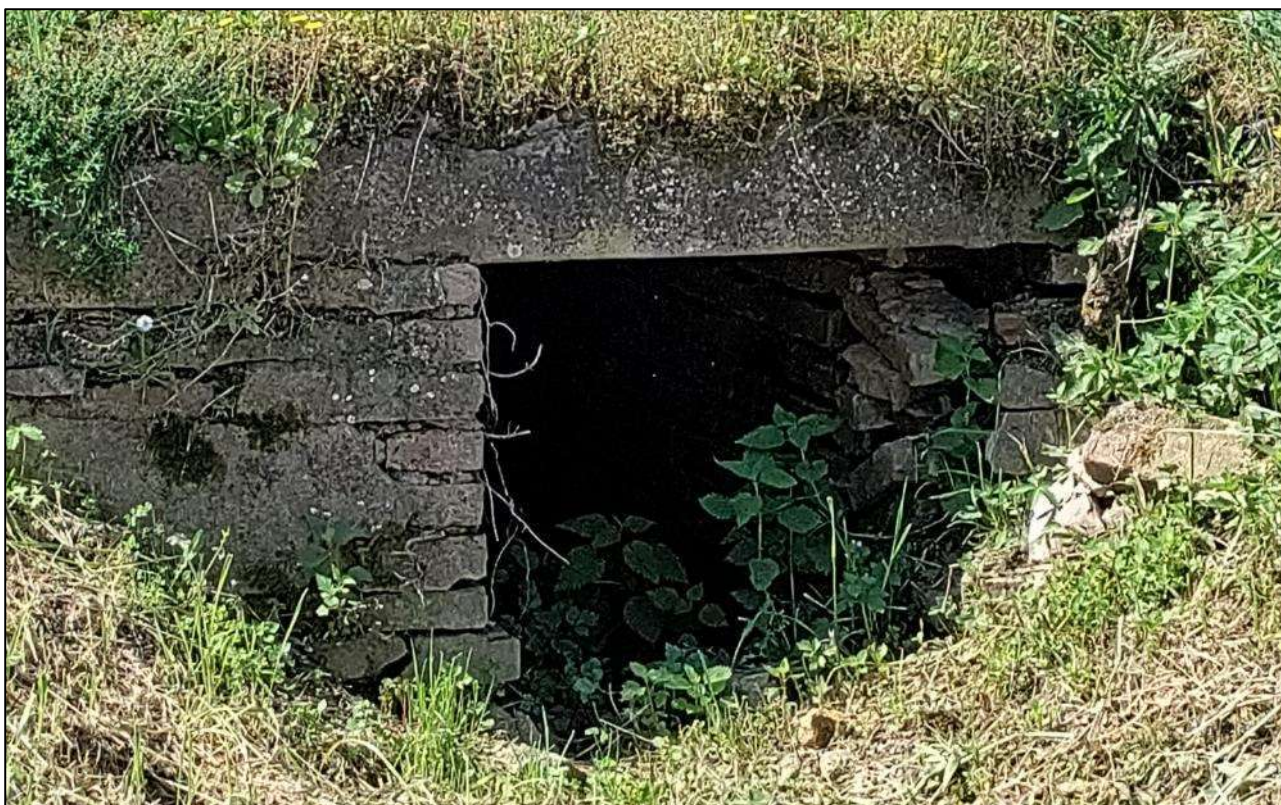
*Figura 5: Vista del frontone di valle in cui è ben visibile il punto più ammalorato.*

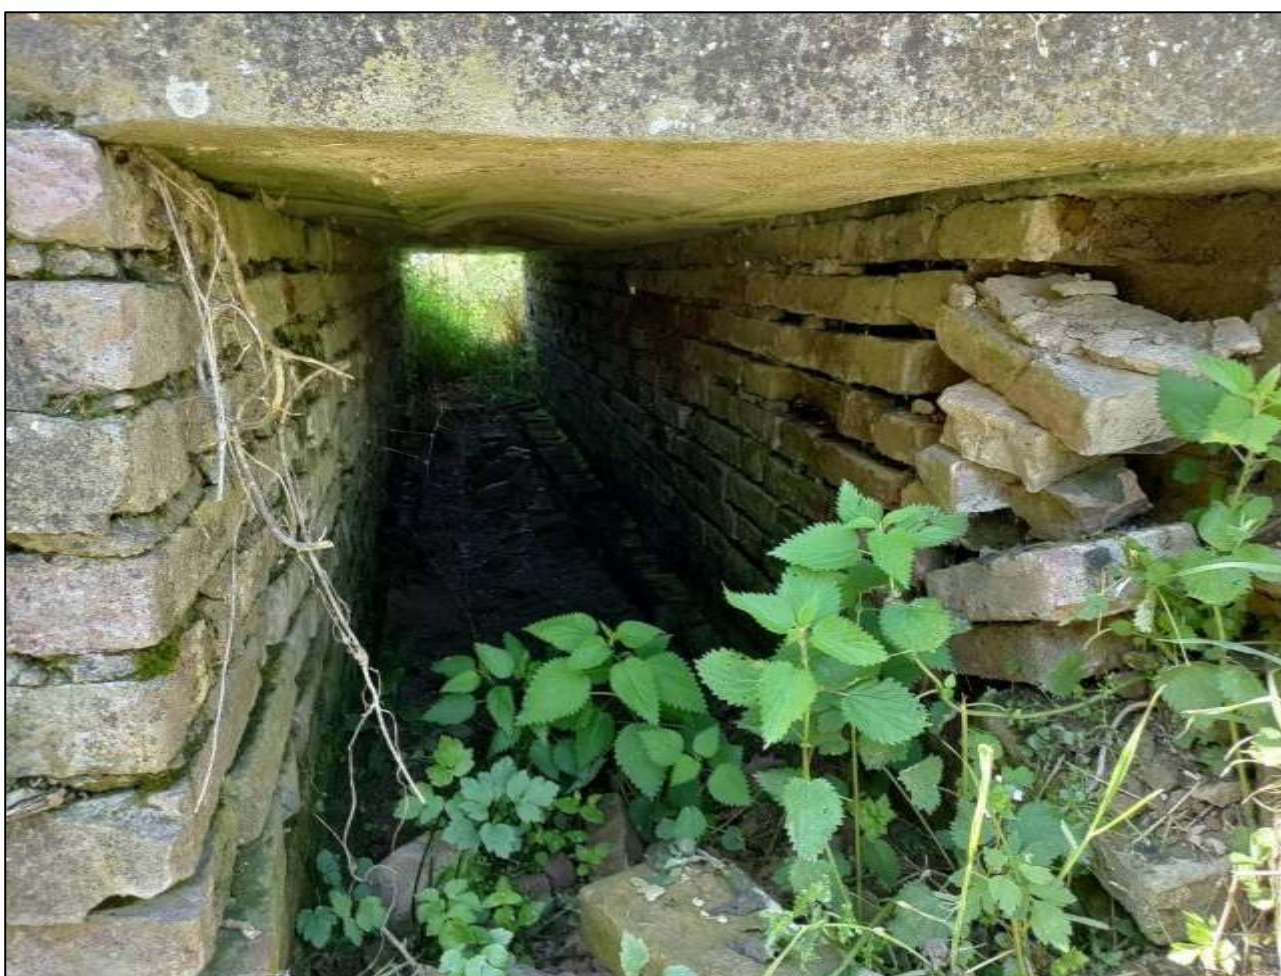
*Figura 6: Vista da valle della volta interna del ponte.*

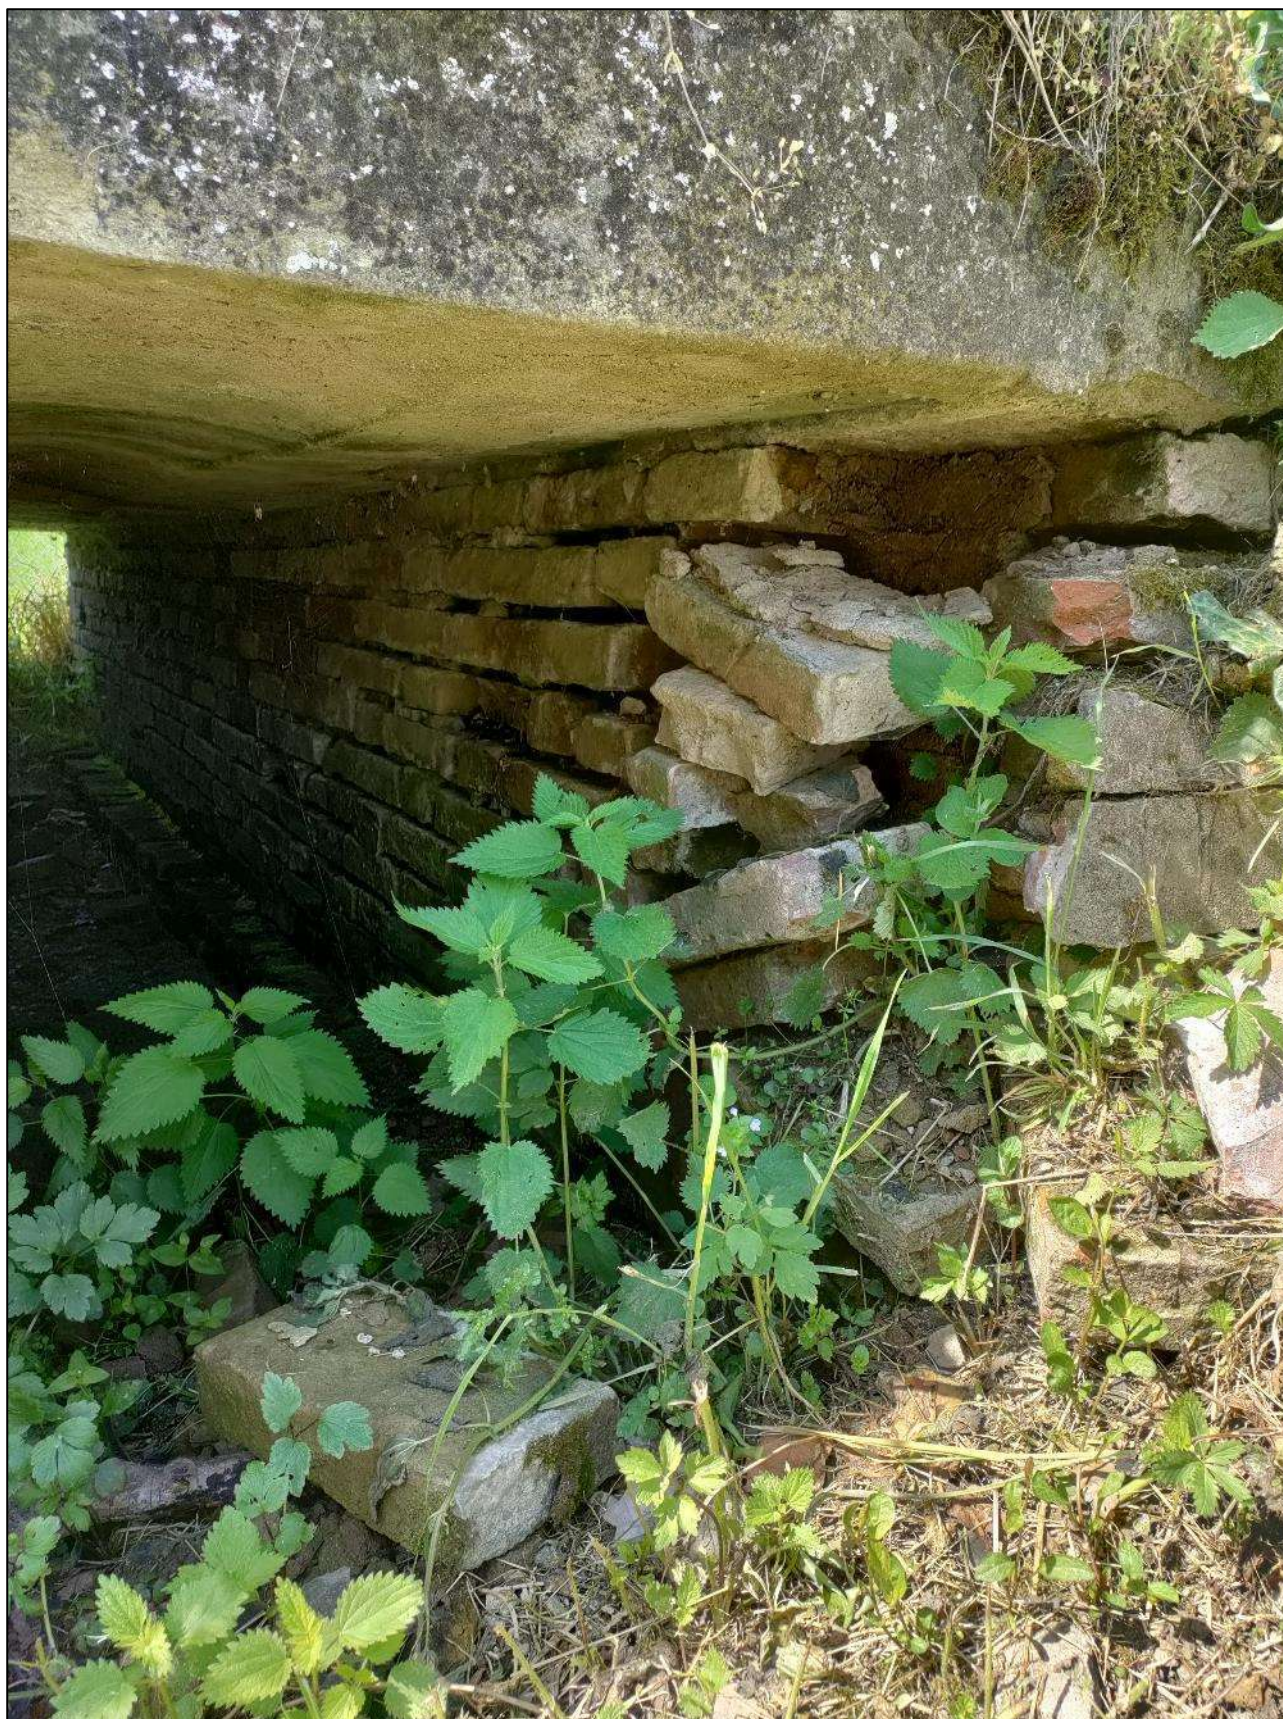
*Figura 7: Dettaglio del punto maggiormente danneggiato.*

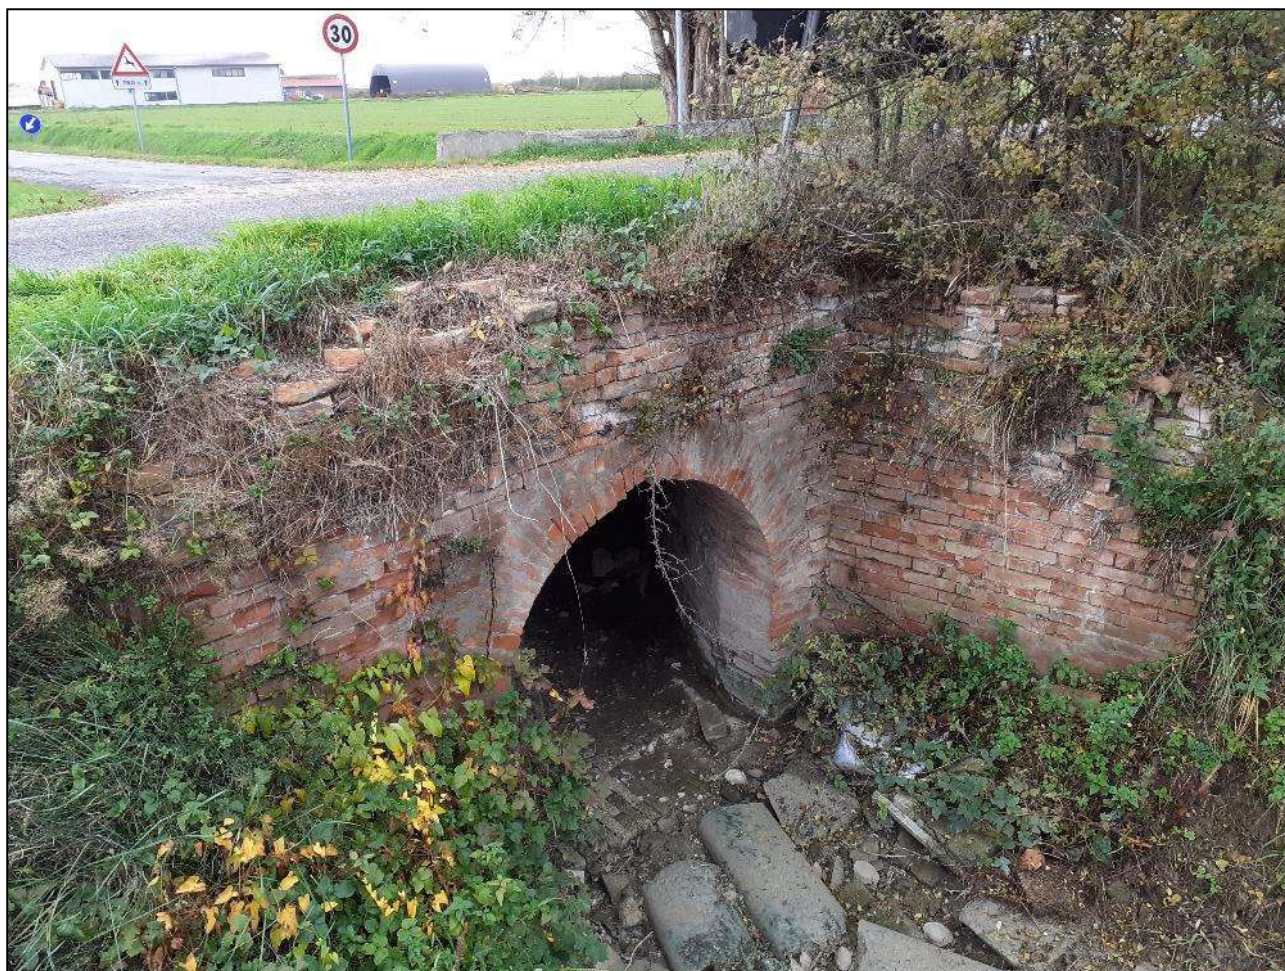
*Figura 8: Vista del frontone di monte.*

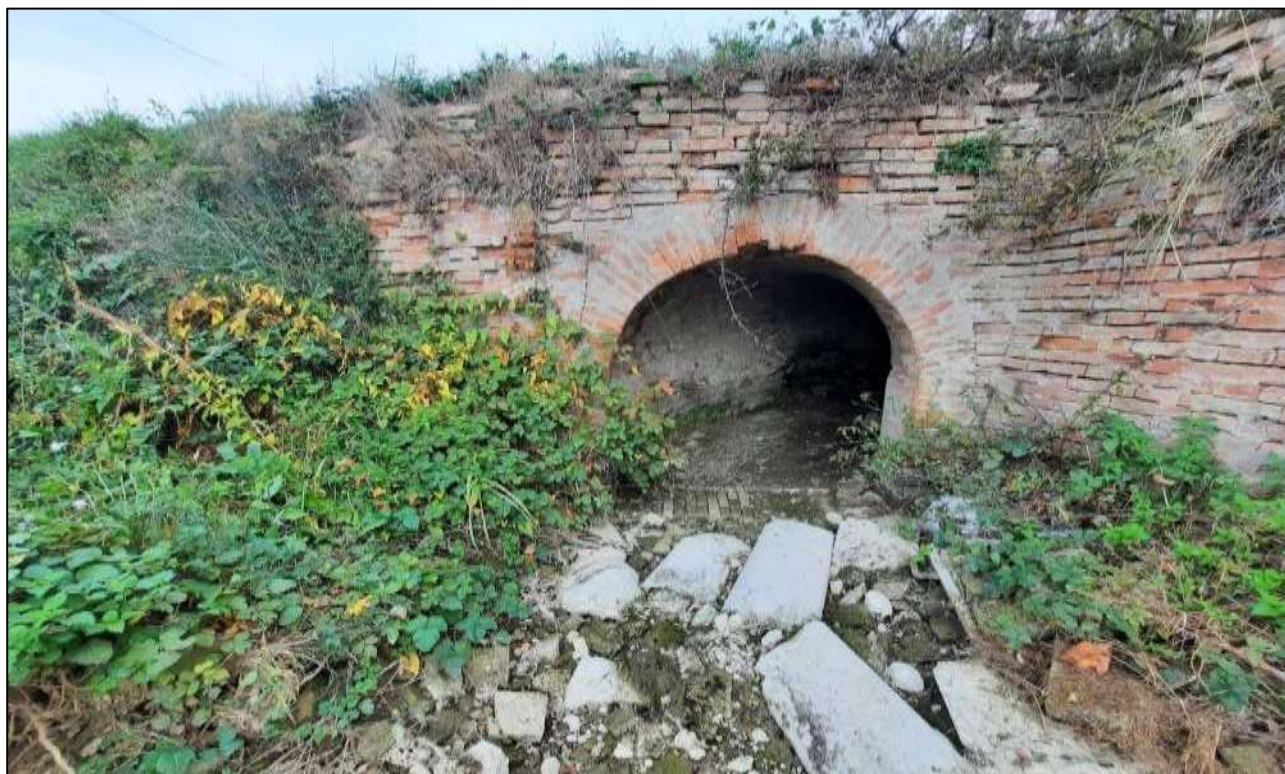
*Figura 9: Vista del frontone di monte.*

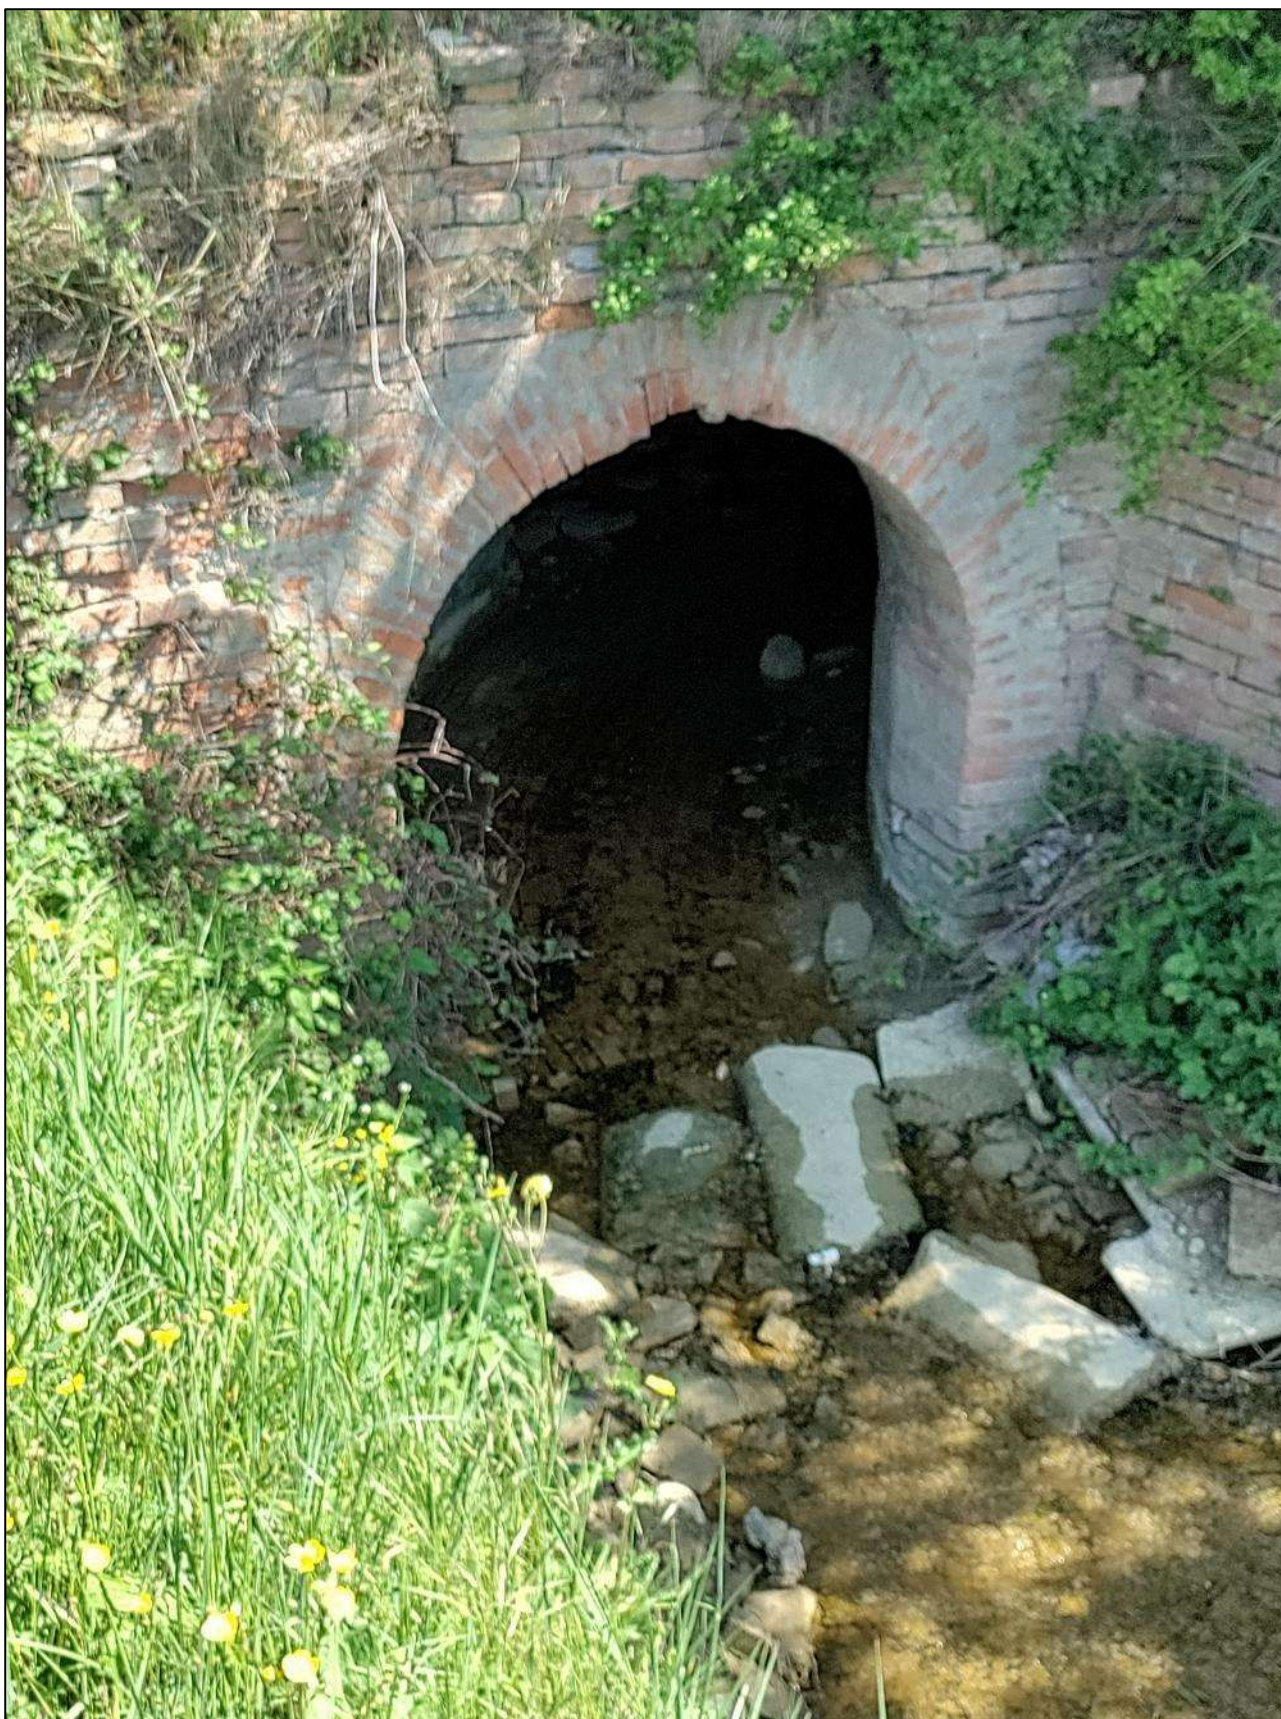
*Figura 10: Vista del frontone di monte.*

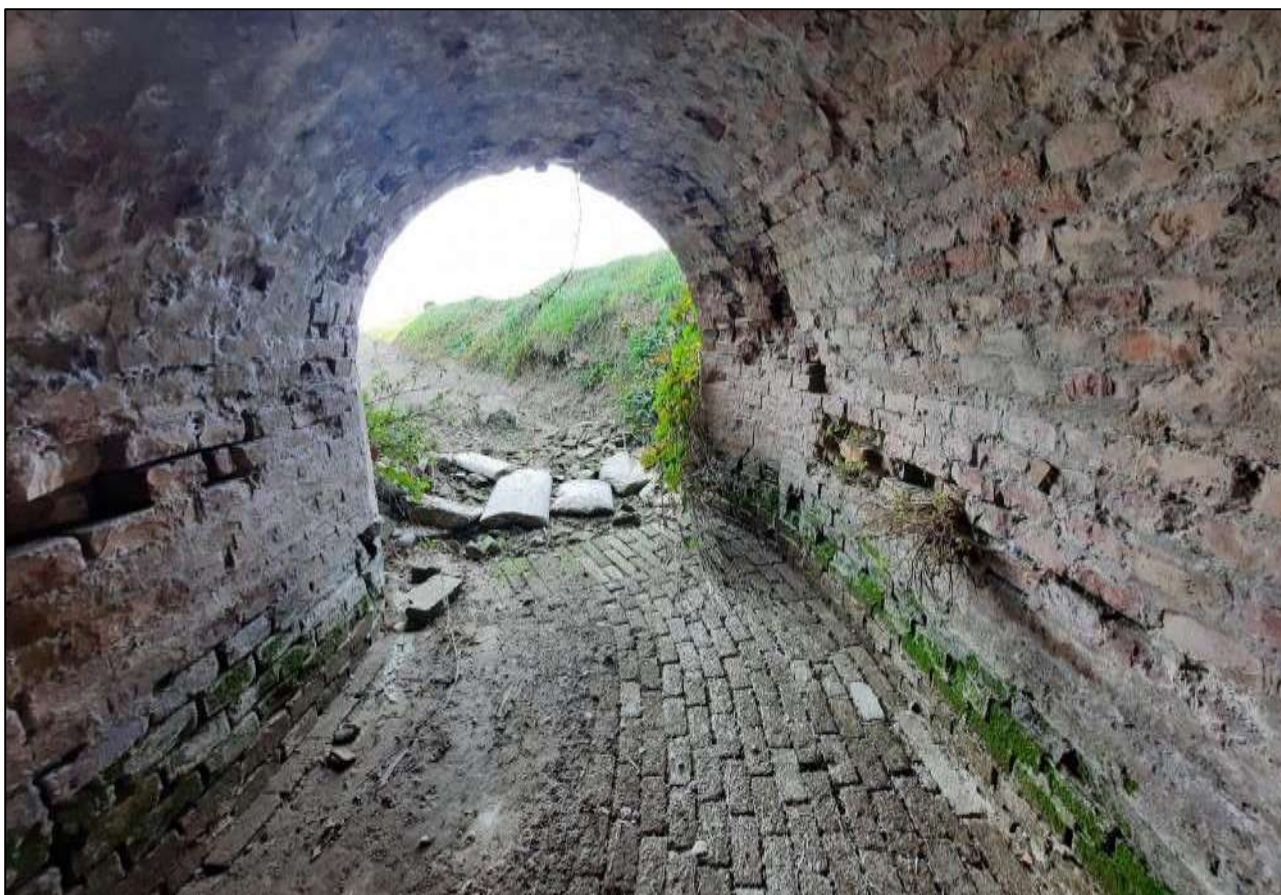
*Figura 11: Vista della volta all'ingresso (vista rivolta verso monte).*

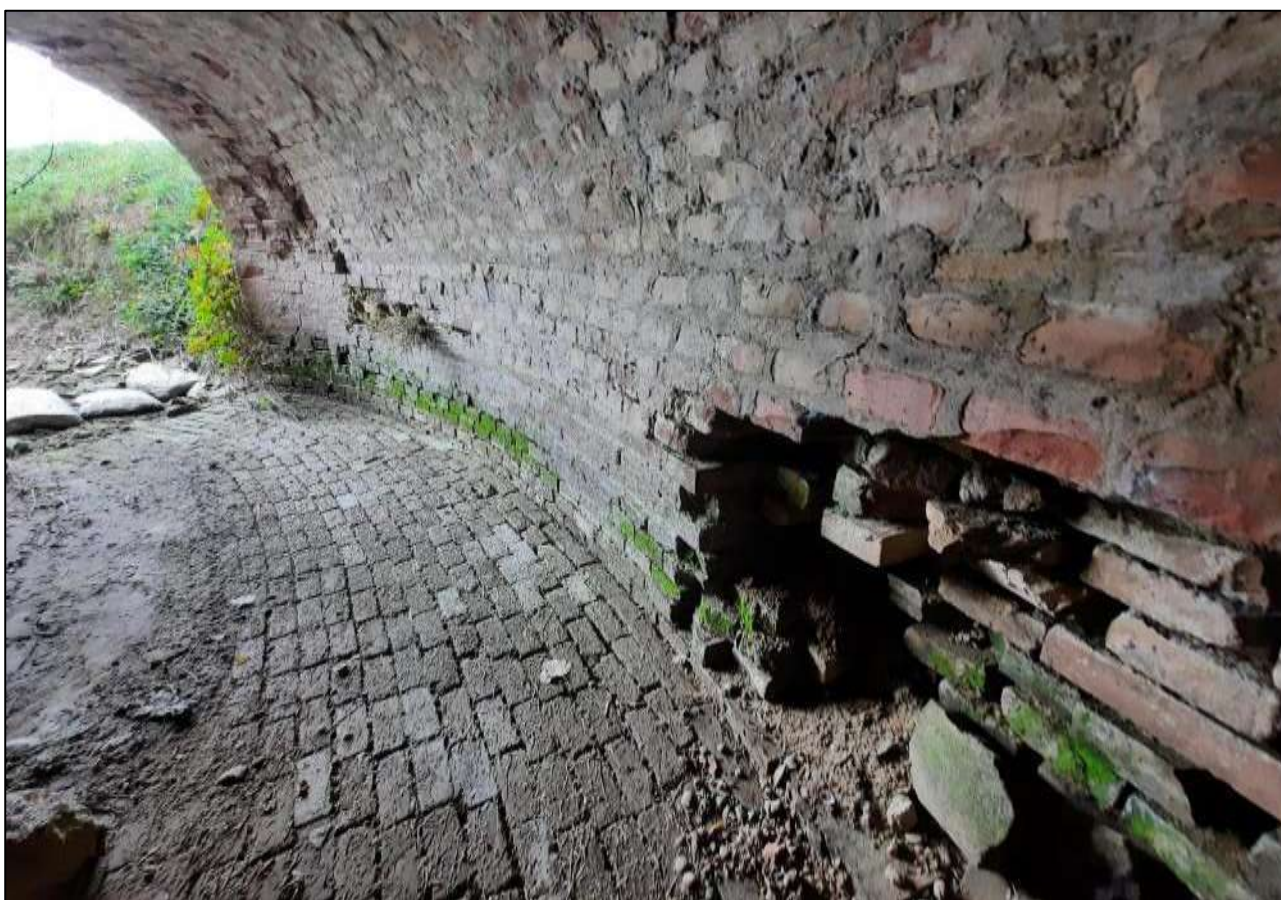
*Figura 12: Dettaglio della volta all'ingresso lato di sinistra idraulica (vista rivolta verso monte).*

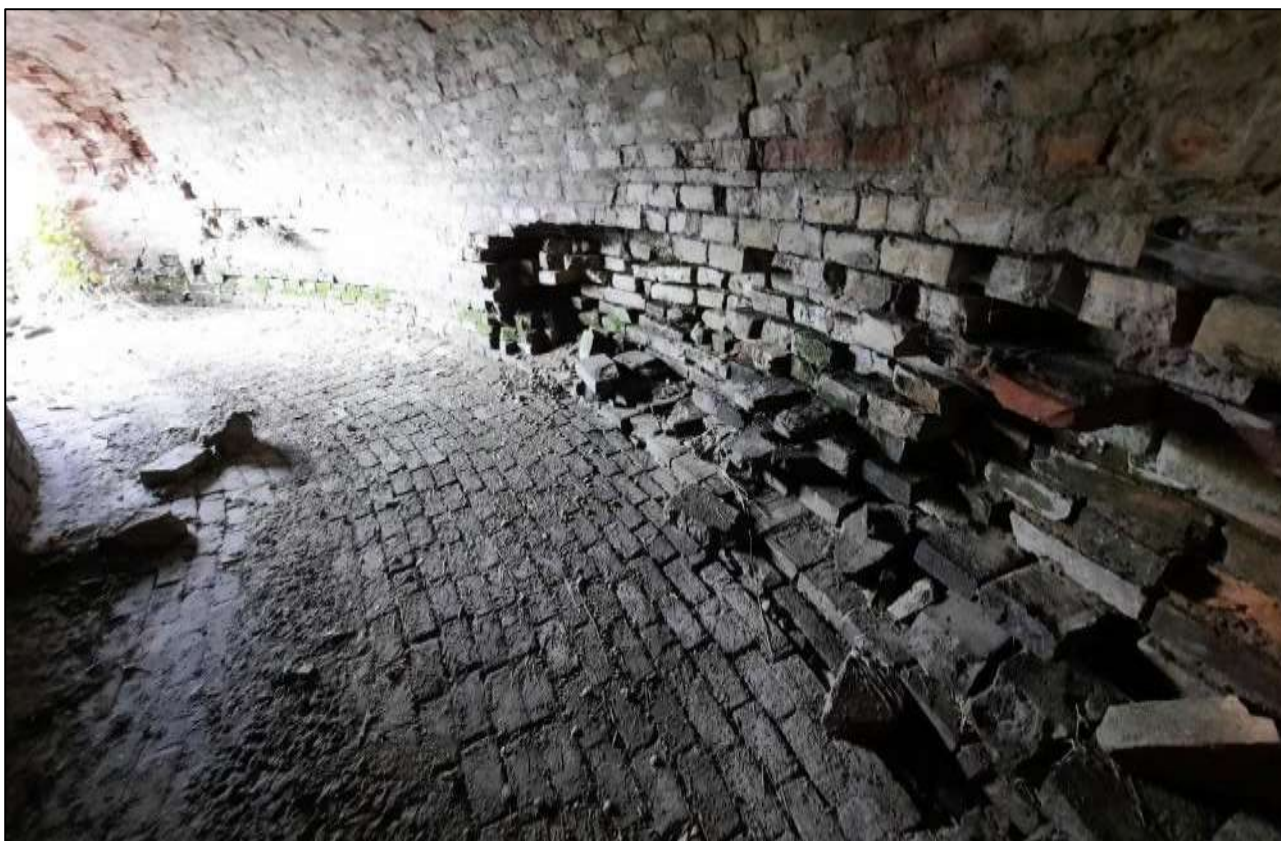
*Figura 13: Vista, rivolta verso monte, della volta lato di sinistra idraulica.*

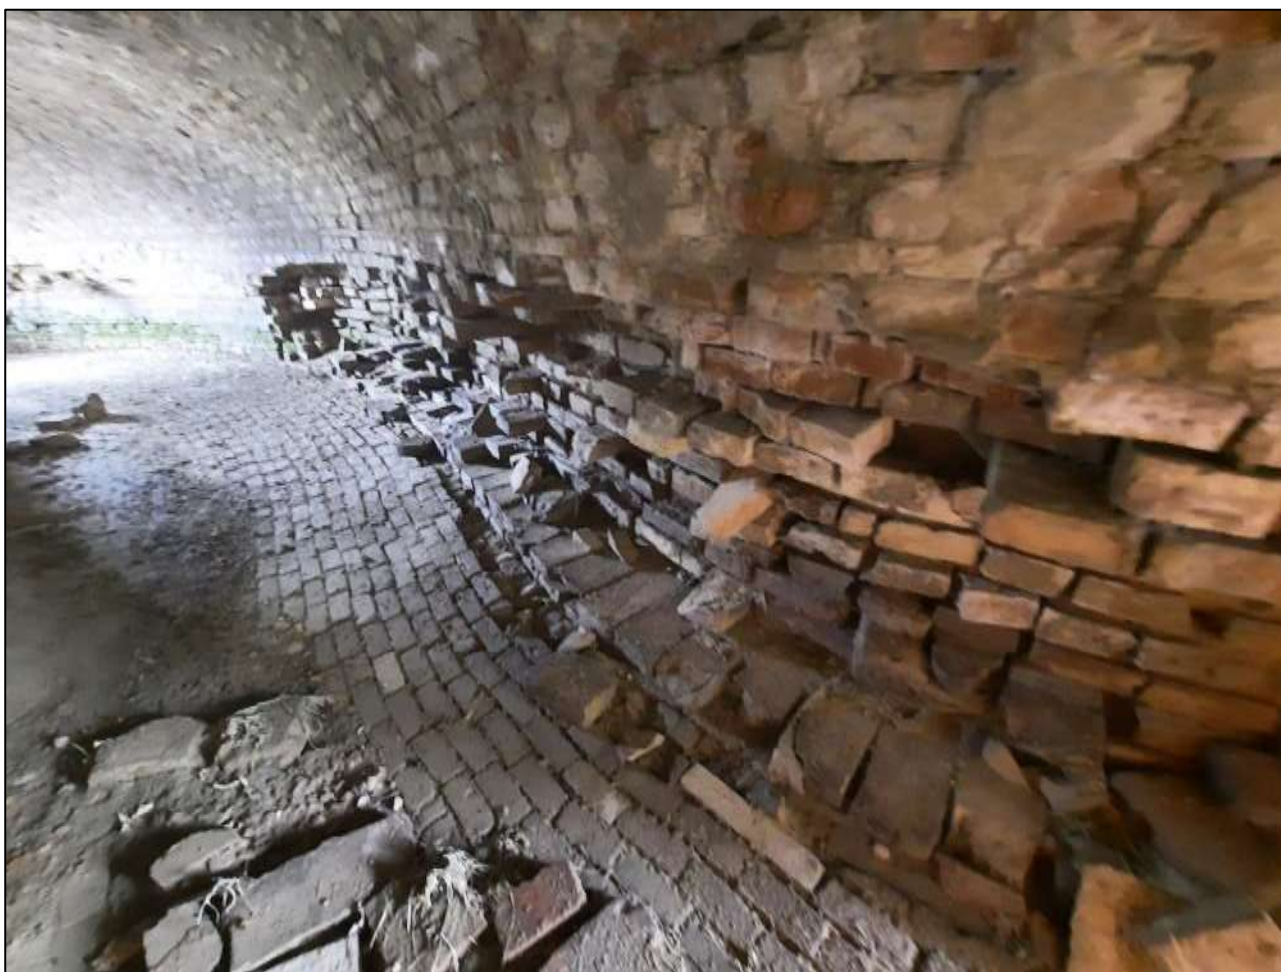
*Figura 14: Vista, rivolta verso monte, della volta lato di sinistra idraulica, proseguendo verso valle.*

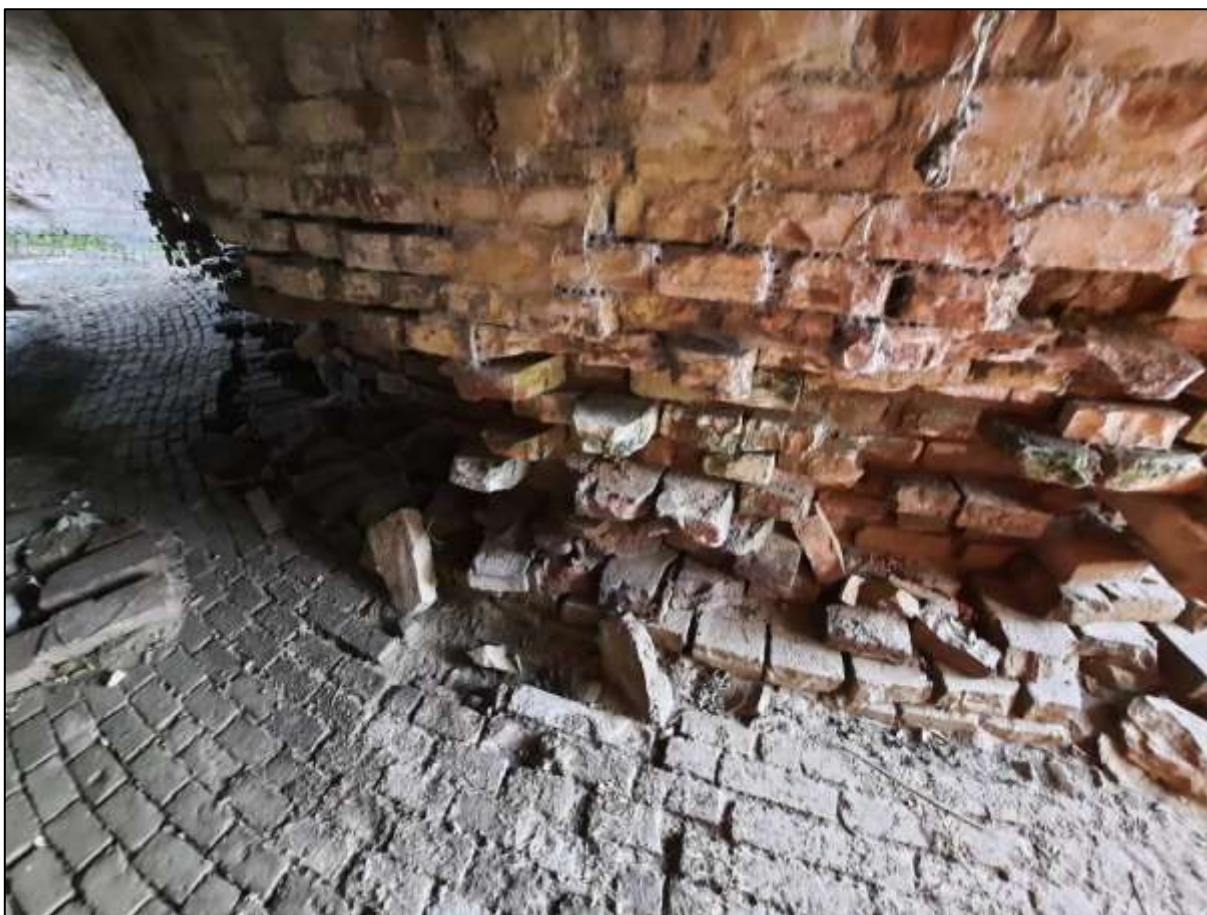
*Figura 15: Vista della volta lato di sinistra idraulica, in prossimità dell'uscita verso valle.*

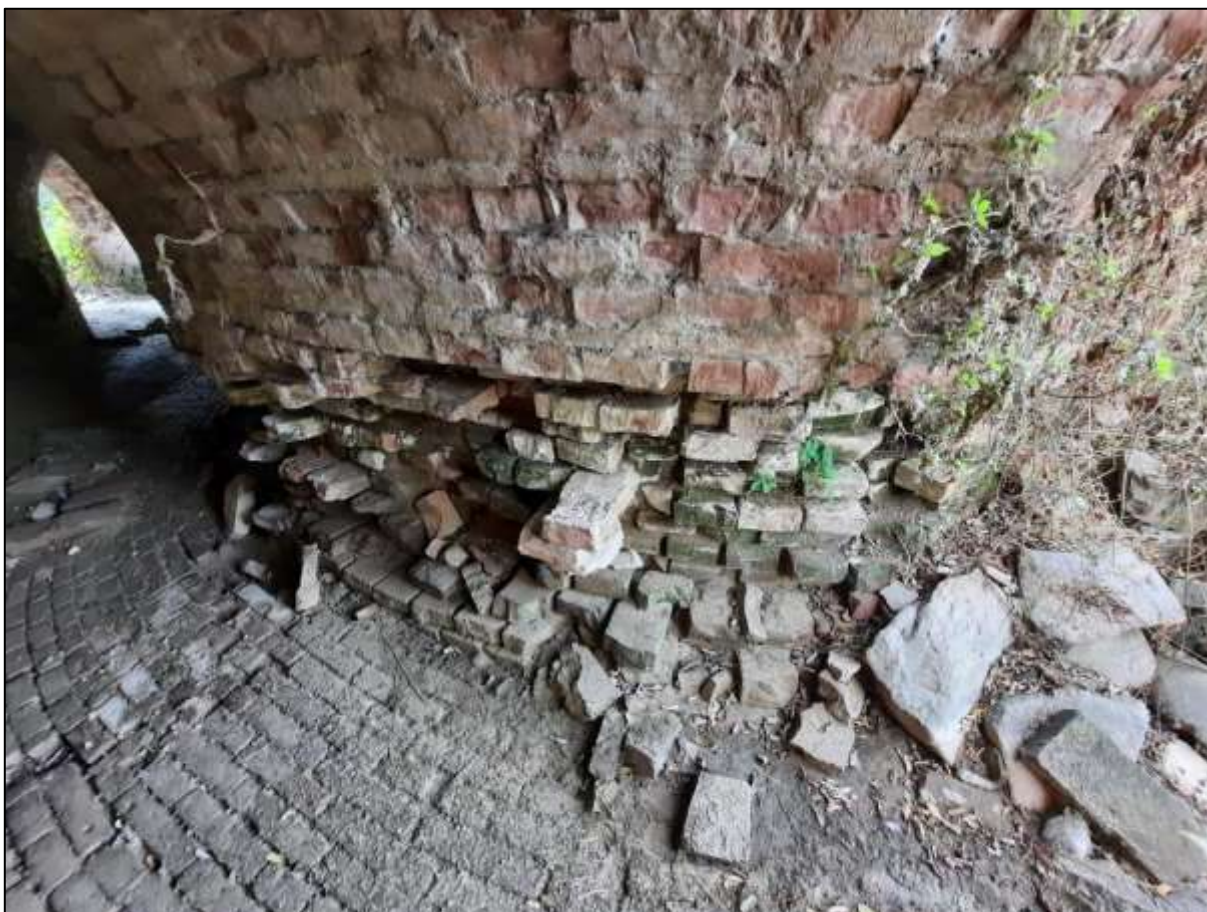
*Figura 16: Vista della volta lato di sinistra idraulica, in corrispondenza del frontone di valle.*

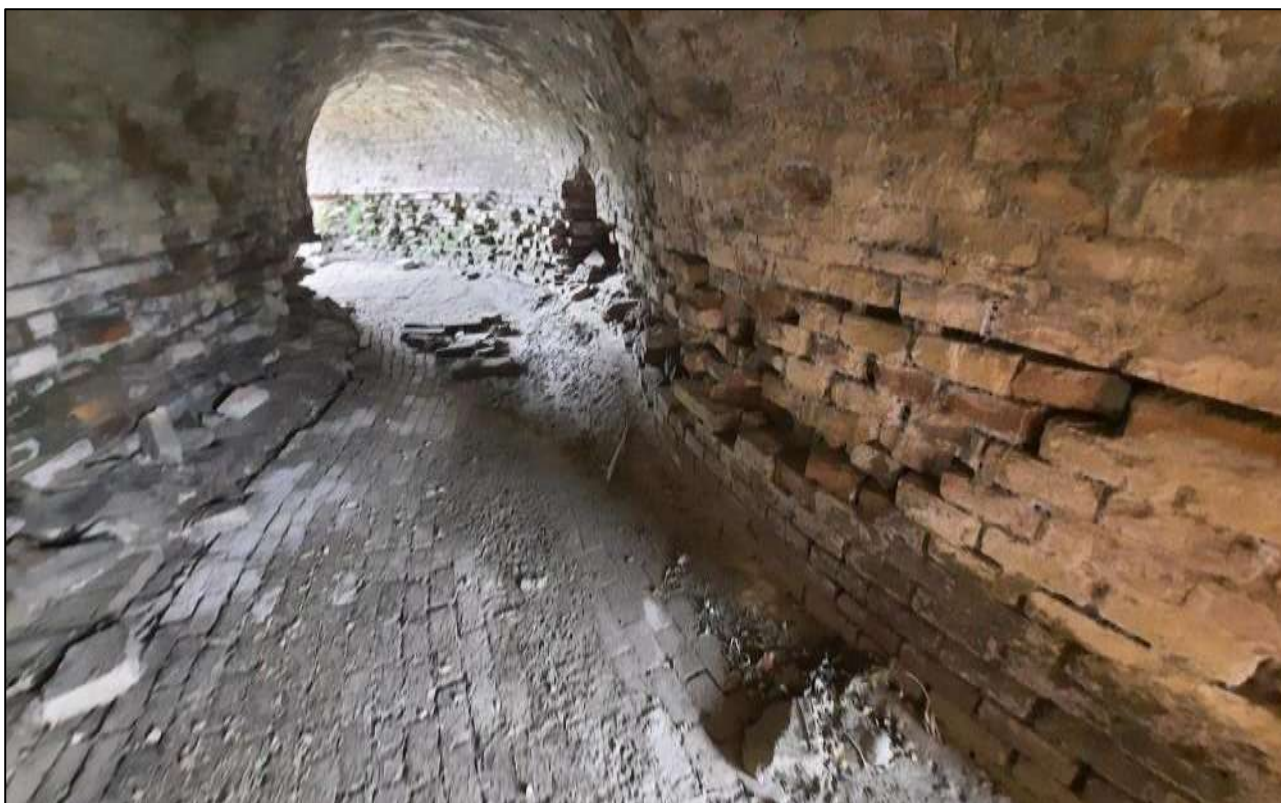
*Figura 17: Vista della volta lato di destra idraulica, in prossimità dell'ingresso da monte.*

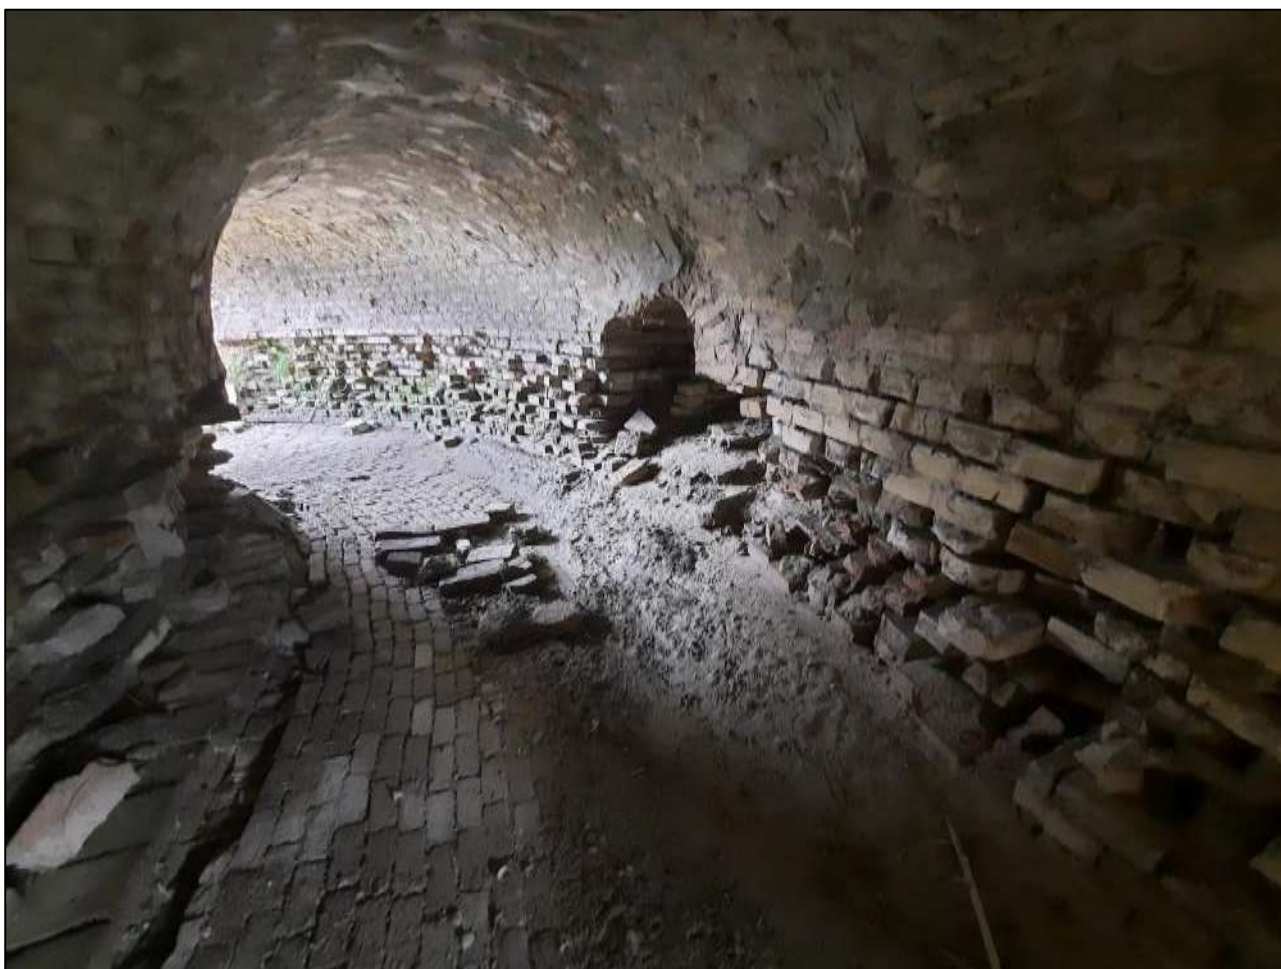
*Figura 18: Vista della volta lato di destra idraulica, in prossimità dell'immissione dello scolo Via di Budrio (cod. 066CV).*

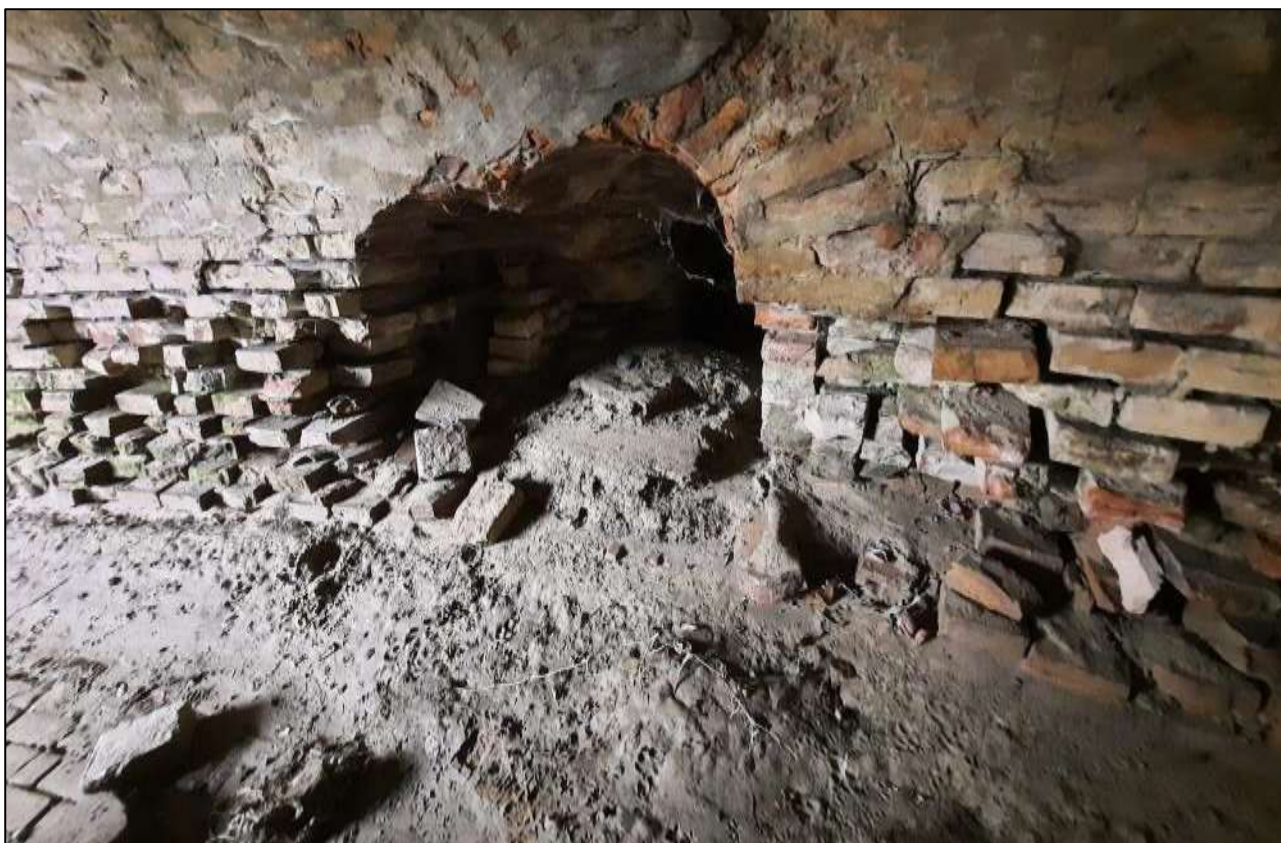
*Figura 19: Dettaglio della volta in corrispondenza dell'immissione dello scolo Via di Budrio (cod. 066CV).*

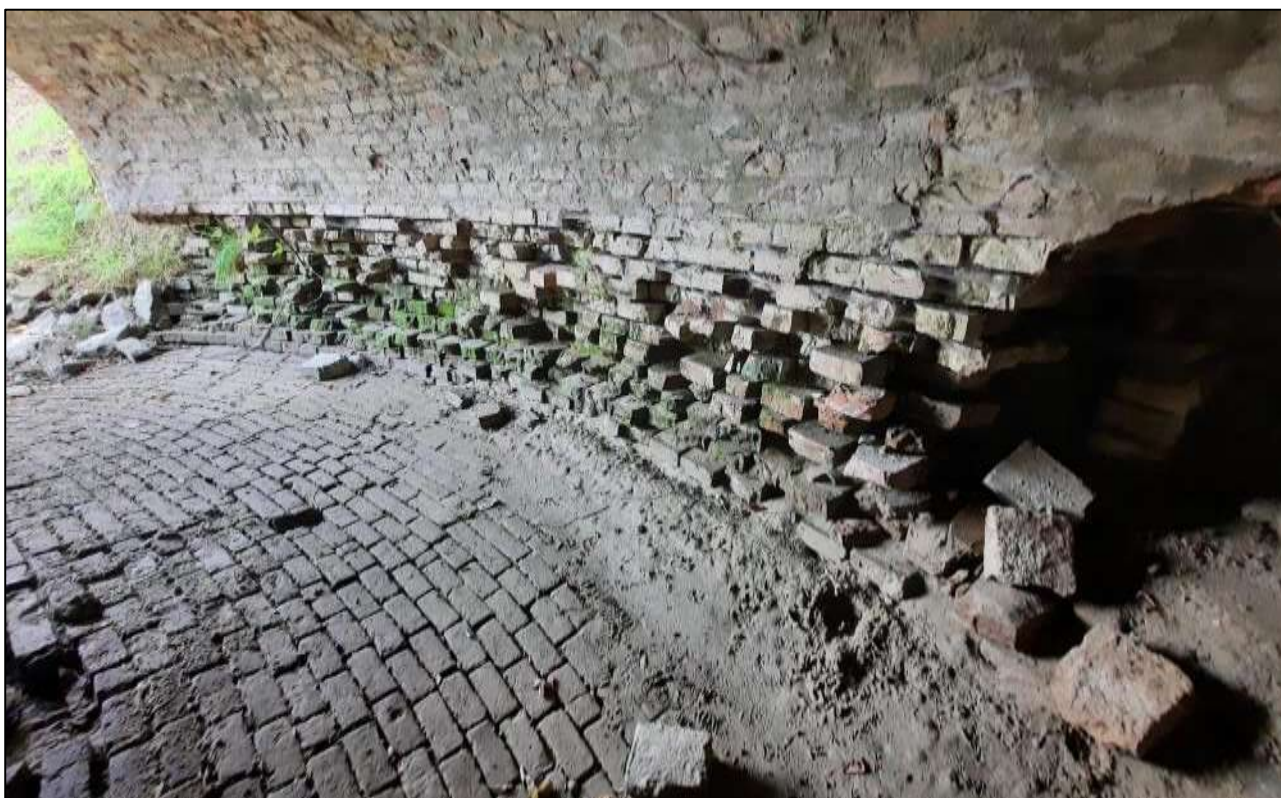
*Figura 20: Volta in destra idraulica in prossimità dell'uscita verso valle.*
