#### MANUTENZIONE STRAORDINARIA E RISTRUTTURAZIONE STRADE COMUNALI E FUNZIONALITA' DEI MARCIAPIEDI 2021 II LOTTO CON INTERVENTI FINALIZZATI ALLA DEMOLIZIONE E RICOSTRUZIONE DI VARI PONTI SUL TERRITORIO COMUNALE CUP B47H19003670004

### PROGETTO DEFINITIVO - ESECUTIVO

### 1.2 - DOCUMENTAZIONE FOTOGRAFICA

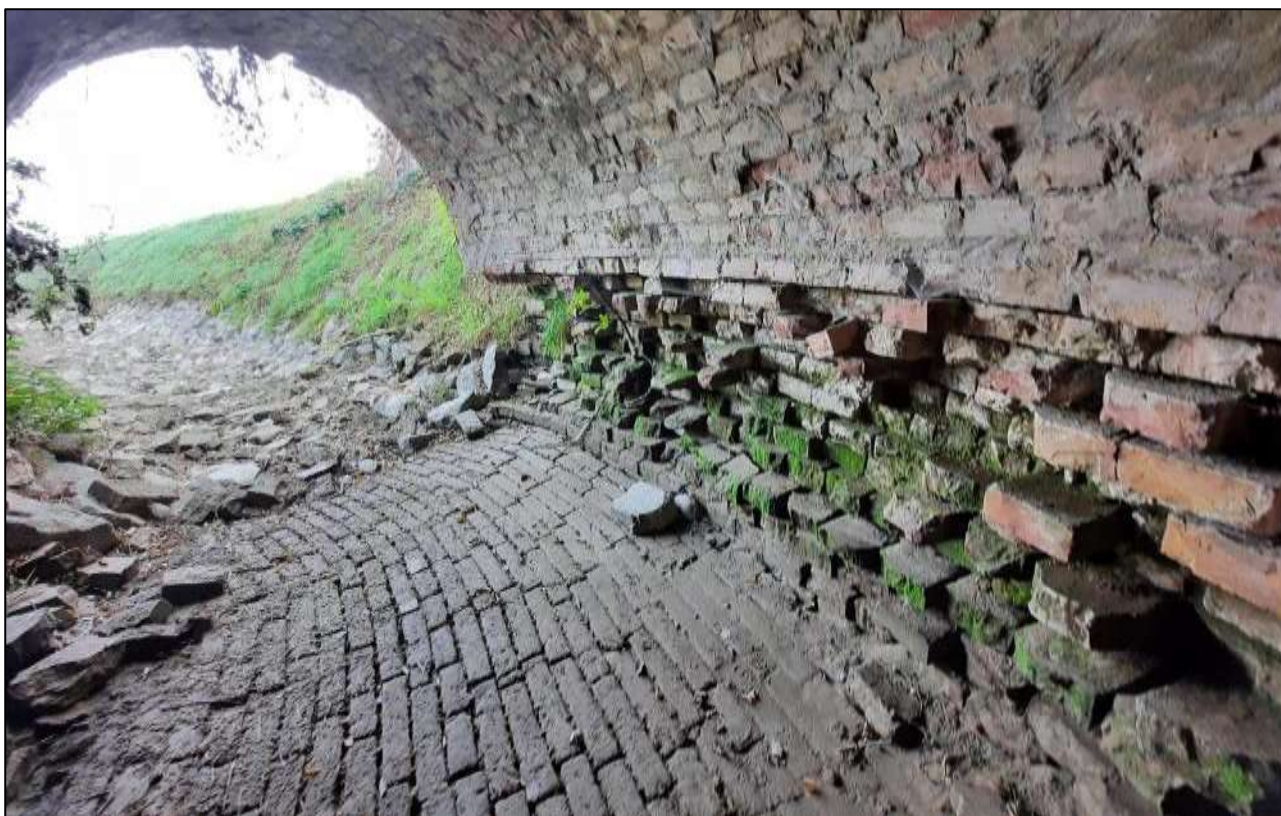
*Figura 21: Volta in destra idraulica procedendo verso l'uscita verso valle.*

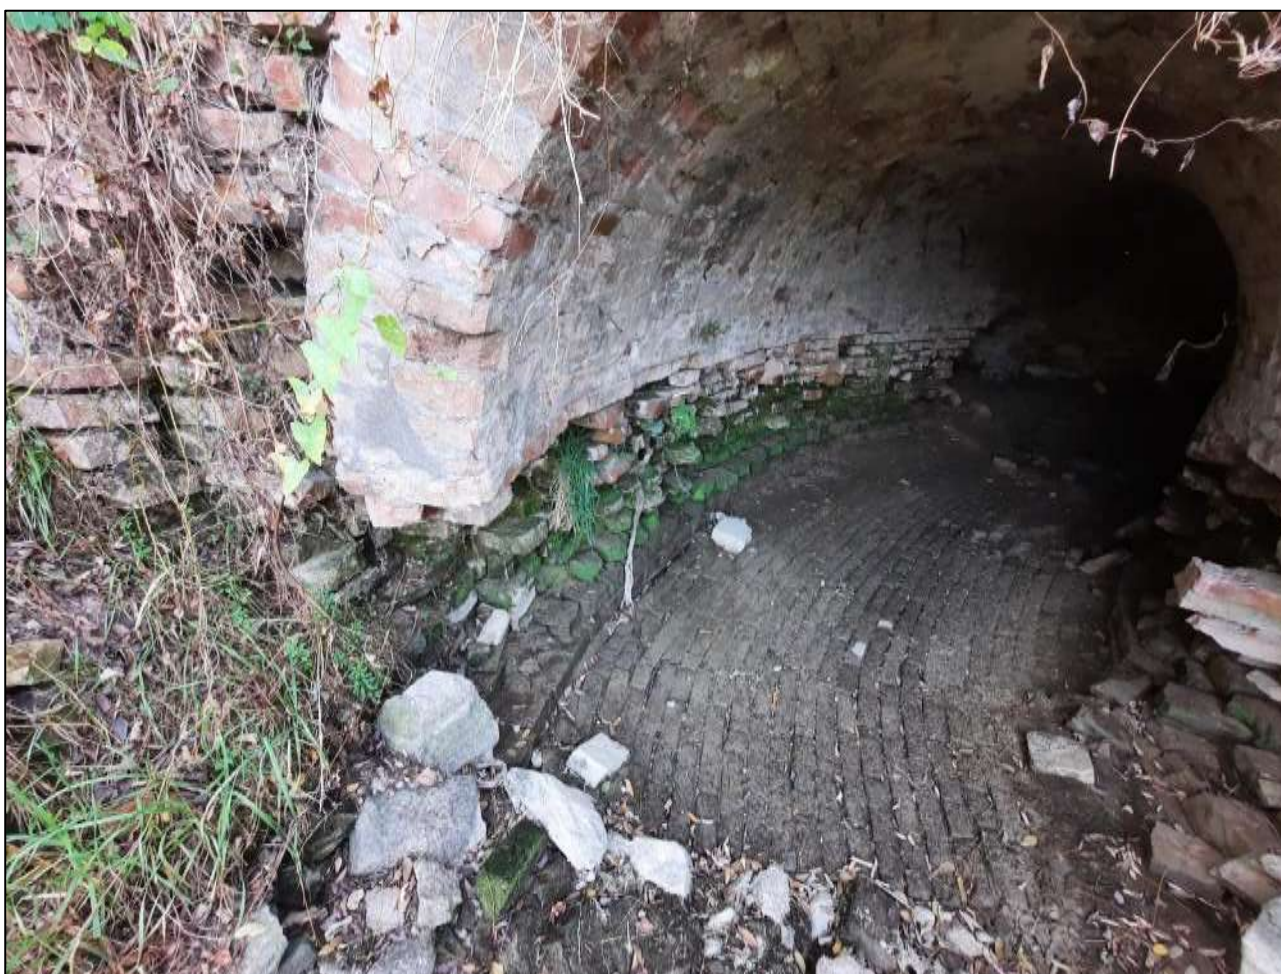
*Figura 22: Dettaglio della base del frontone di valle, lato di destra idraulica.*

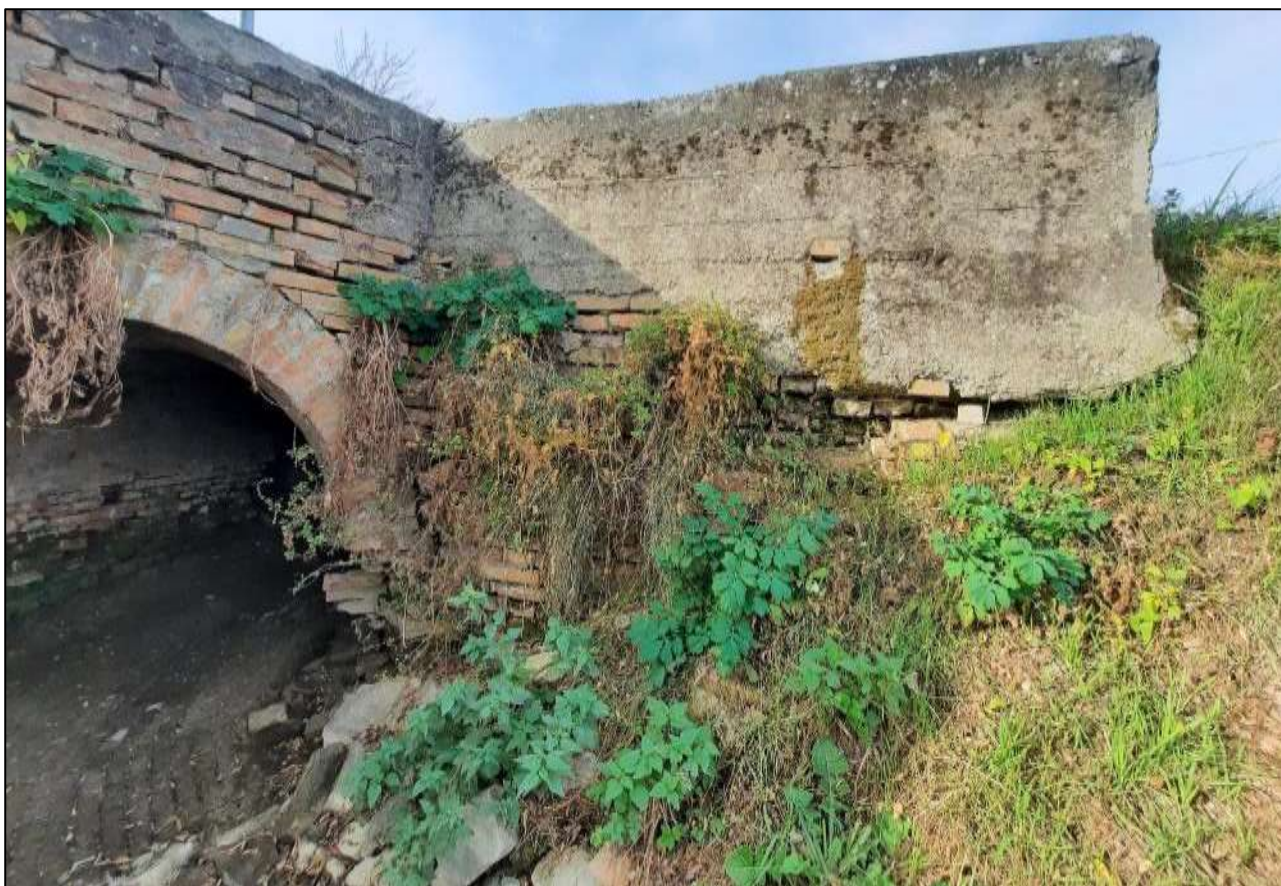
*Figura 23: Dettaglio della base del frontone di valle, lato di sinistra idraulica.*

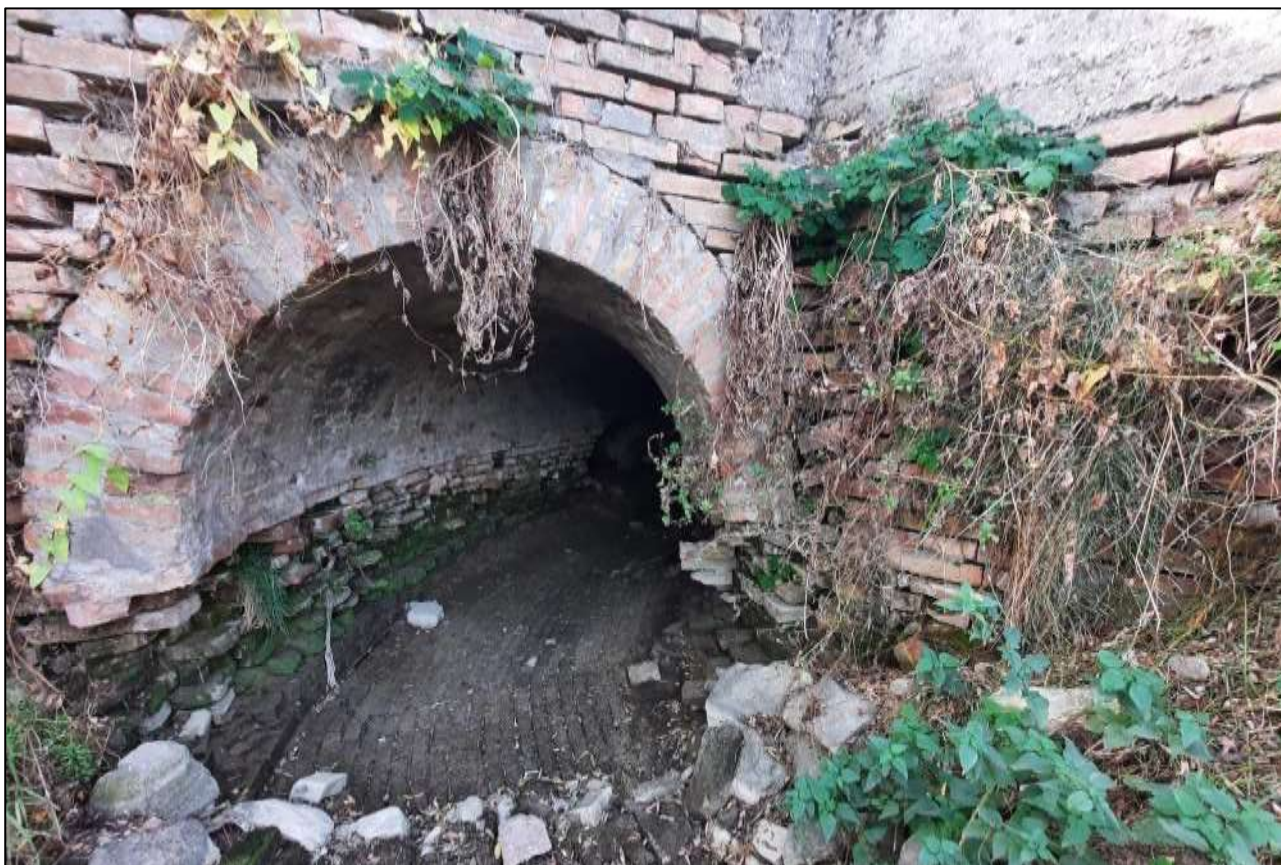
*Figura 24: Dettaglio della base del frontone di valle.*
