### LAVORI DI MANUTENZIONE STRAORDINARIA DEL PONTE SUL TORRENTE SENIO

**Progetto Esecutivo**

### Relazione sulle strutture:

Illustrativa sintetica e di calcolo per il miglioramento  
Relazione sui materiali

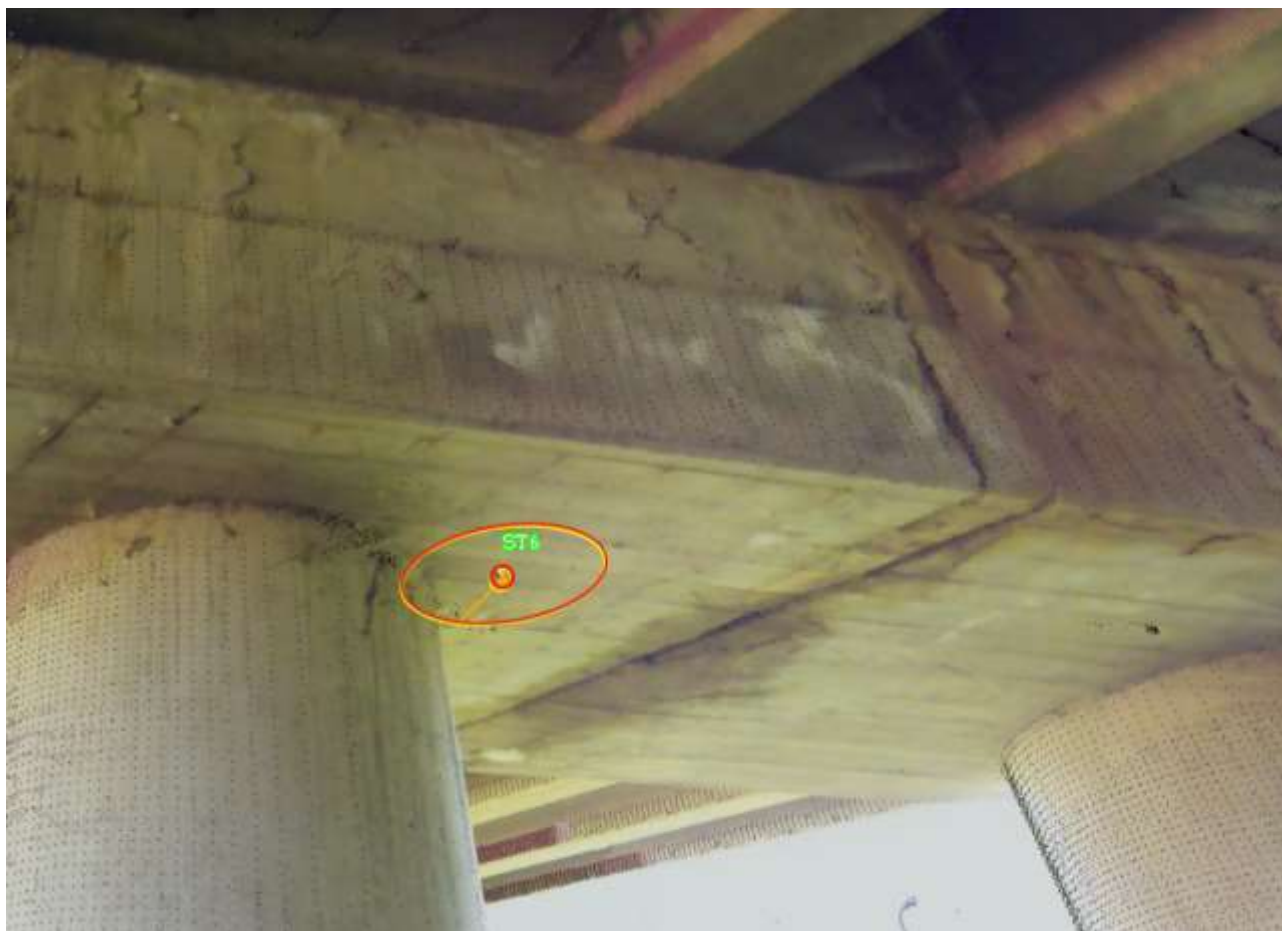
Tale discontinuità è ben visibile nei pulvini e nelle spalle:

Figura 4. Discontinuità pulvino

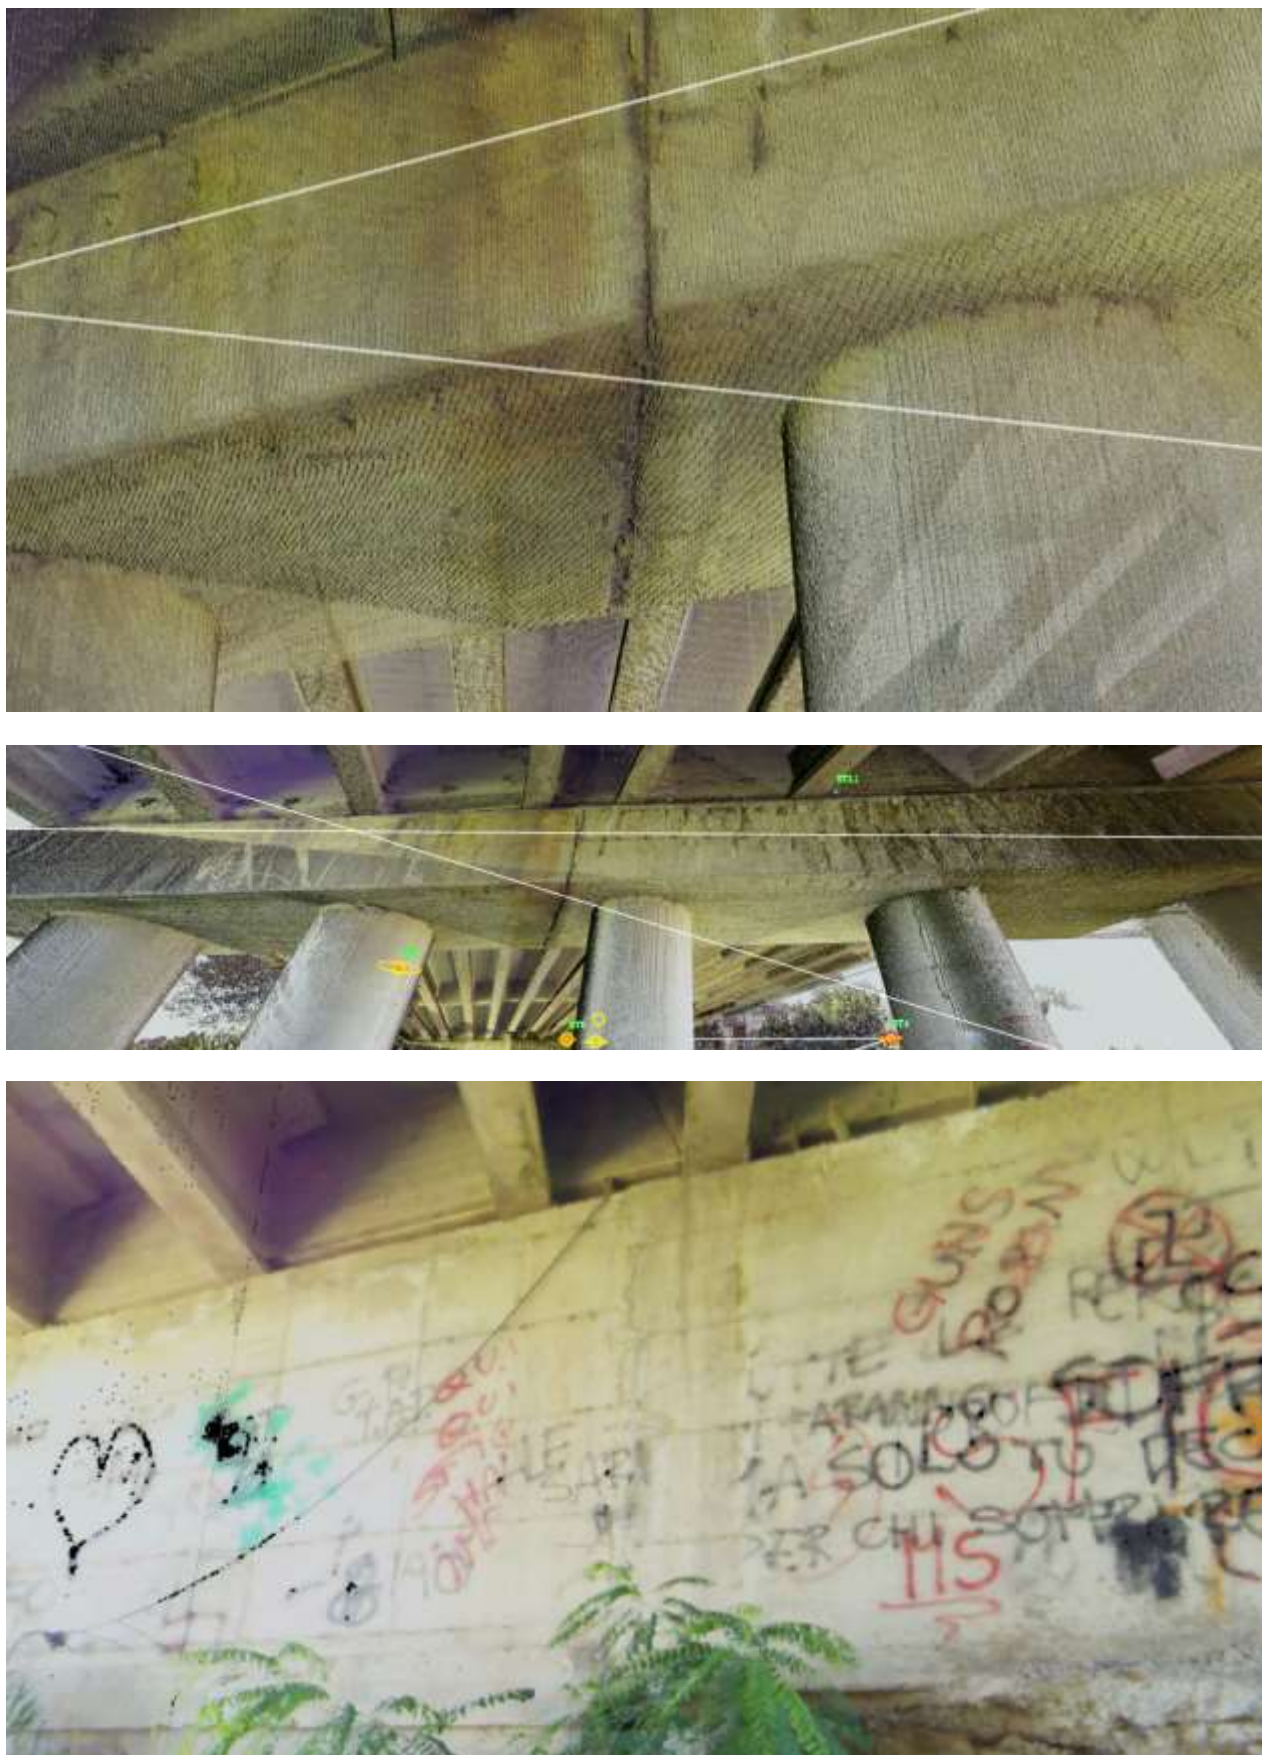
Figura 6. Discontinuità

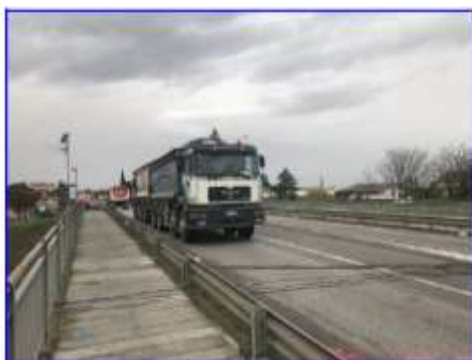
- Configurazione 1 – Camion 1 e 4 sulla campata centrale – lato monte;
- Configurazione 2 – Camion 2 e 2 sulla campata centrale – lato valle;
- Configurazione 3 – Camion 1, 2, 3 e 4 sulla campata centrale e laterali – lato valle;
- Configurazione 4 – Camion 1, 2, 3 e 4 sulla campata centrale e laterali – lato monte;
- Configurazione 5 – Camion 1, 2, 3 e 4 sulla campata centrale – lato monte;
- Configurazione 6 – Camion 1, 2, 3 e 4 sulla campata centrale – lato monte;
- Configurazione 7 – Camion 1 e 3 sulla campata lato Ravenna – lato monte e valle;

I risultati della prova di carico hanno dimostrato un comportamento elastico della struttura con ritorni pressochè completi al termine dei cicli di scarico e si può pertanto affermare che:
