DATI INDIVIDUAZIONE FABBRICATO

Fr. princip.: **via Berti** N.civ.: **39**
Fronte retro: **via della Fiera** N.civ.: **36**
Fr. laterale: N.civ.:
Rif.catastali: foglio n. **71** Map.: **34**

RILIEVO FOTOGRAFICO

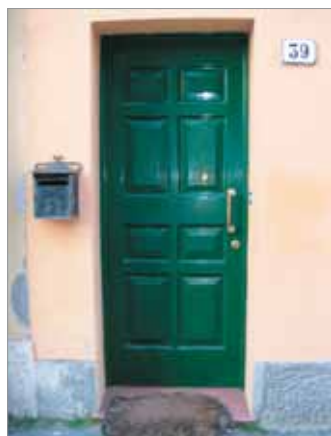
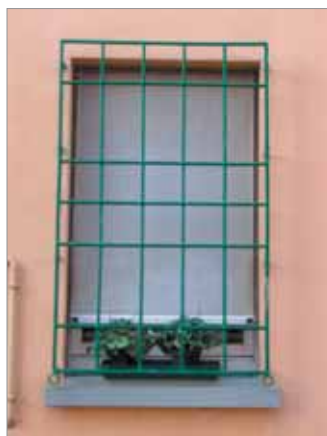
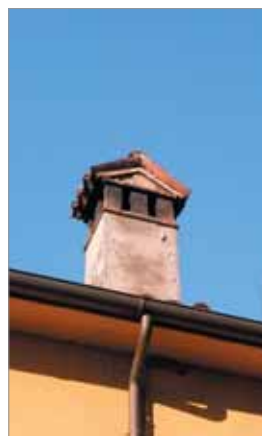
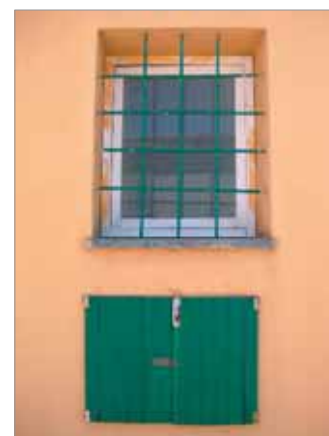
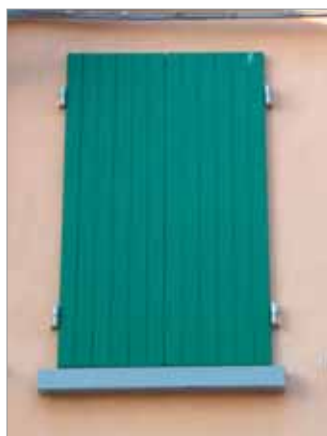
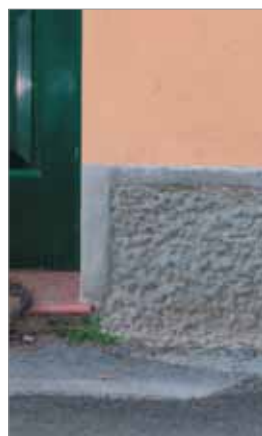
Particolari

elemento degradato

F.P.: sostituzione della porta di ingresso (vedi abaco), mitigazione nicchie impianti e in particolare l'unità esterna di condizionamento
F.R.: sostituzione del portone metallico

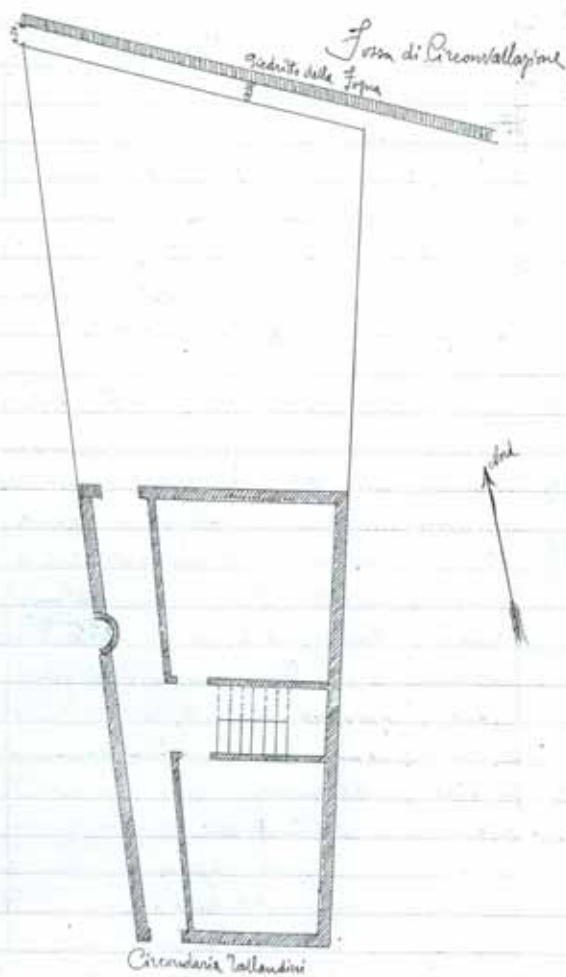
*Pianta dimostrativa della
casa e relativo cortile, posti in Baguara,
Vello, in strada Circondaria Vallandini,
al civico n° 53 —*

Scala 1:100
