DATI INDIVIDUAZIONE FABBRICATO		NORMATIVA VIGENTE	
Fr. princip.: via Manzoni	N.civ.: 69/71	categoria d'intervento PRG (81):	A23
Fronte retro:	N.civ.:	edificio tutelato ai sensi della D.Lgs. 42/04	<input type="checkbox"/>
Fr. laterale:	N.civ.:	Cat. d'intervento del fabb. (L.R.31/2002): Rest/Risan. Conserv.	
Rif.catastali: foglio n. 72	Map.: X	Rif.scheda ornato: n.doc.	/ anno

RILIEVO FOTOGRAFICO

Via Manzoni 69; 71

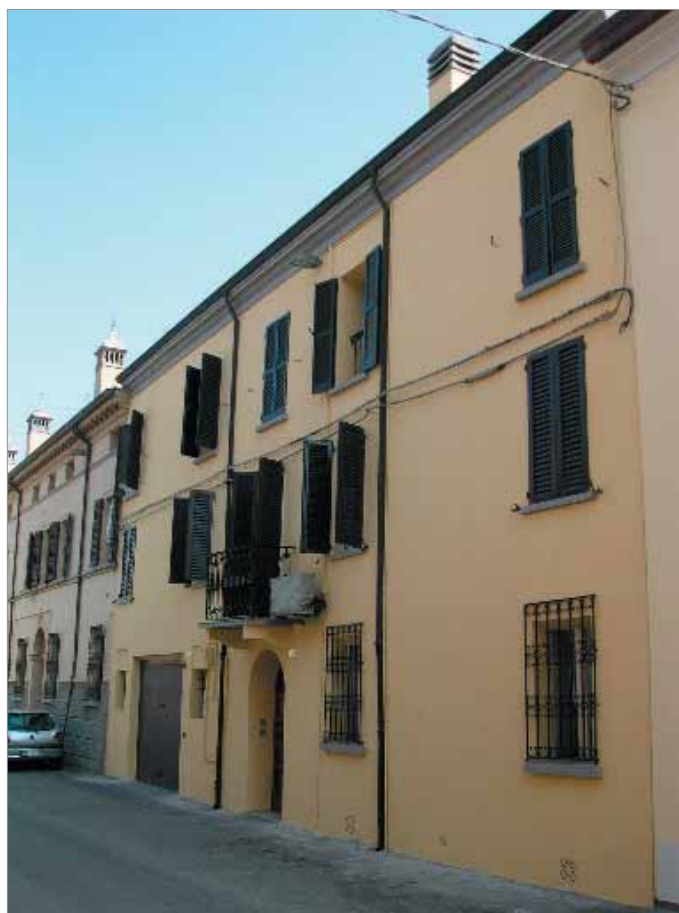
Fronte Principale

elemento degradato

Sostituzione del portone (vedi abaco)
 Spostamento unità esterna per condizionamento.
 Modifica tipologia del cornigolo
 Mordenzatura più scura del portone

Chiusura del portone e ripristino delle finestre poste ai lati
