DATI INDIVIDUAZIONE FABBRICATO

Fr. princip.: **via Garzoni** N.civ.: **21**
 Fronte retro: **via Gaiani** N.civ.: **24a**
 Fr. laterale: **via Taglioni** N.civ.: **6-8**
 Rif.catastali: foglio n. **71** Map.: **97**

categoria d'intervento PRG (81): **A23**
 edificio tutelato ai sensi della D.Lgs. 42/04 ☐
 Cat. d'intervento del fabb. (L.R.31/2002): **Rest/Risan. Conserv.**
 Rif.scheda ornato: **n.prot. 248/ anno 1916**

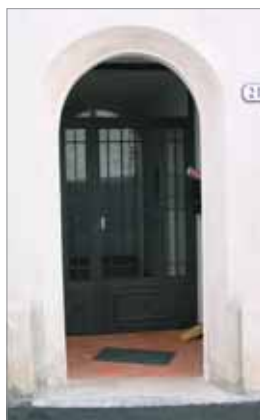
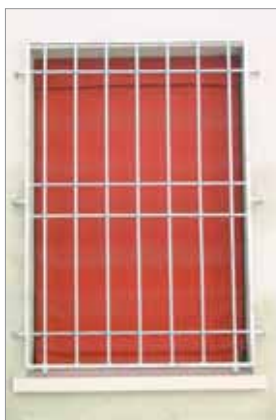
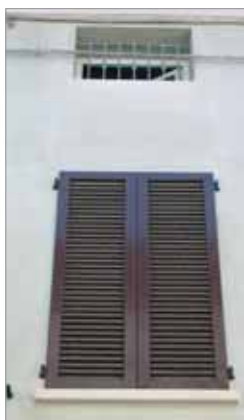
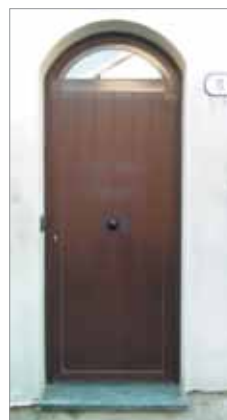
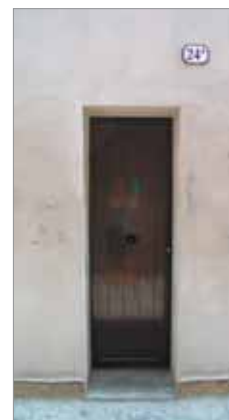
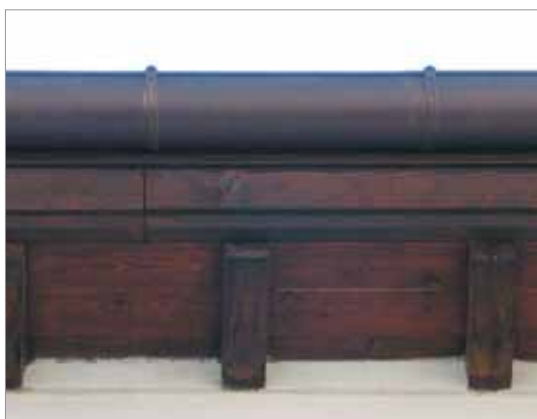
Particolari

elemento degradato

F.P Sostituzione infissi e porte in alluminio; ripristino del portone d'ingresso.
 F.L Sostituzione infissi e porte in alluminio; mitigazione nicchie e impianti
