# COMUNE DI MASSA LOMBARDA (RA)

## PIANO ABBATTIMENTO DELLE BARRIERE ARCHITETTONICHE

### FASCICOLO UNITA' EDILIZIE

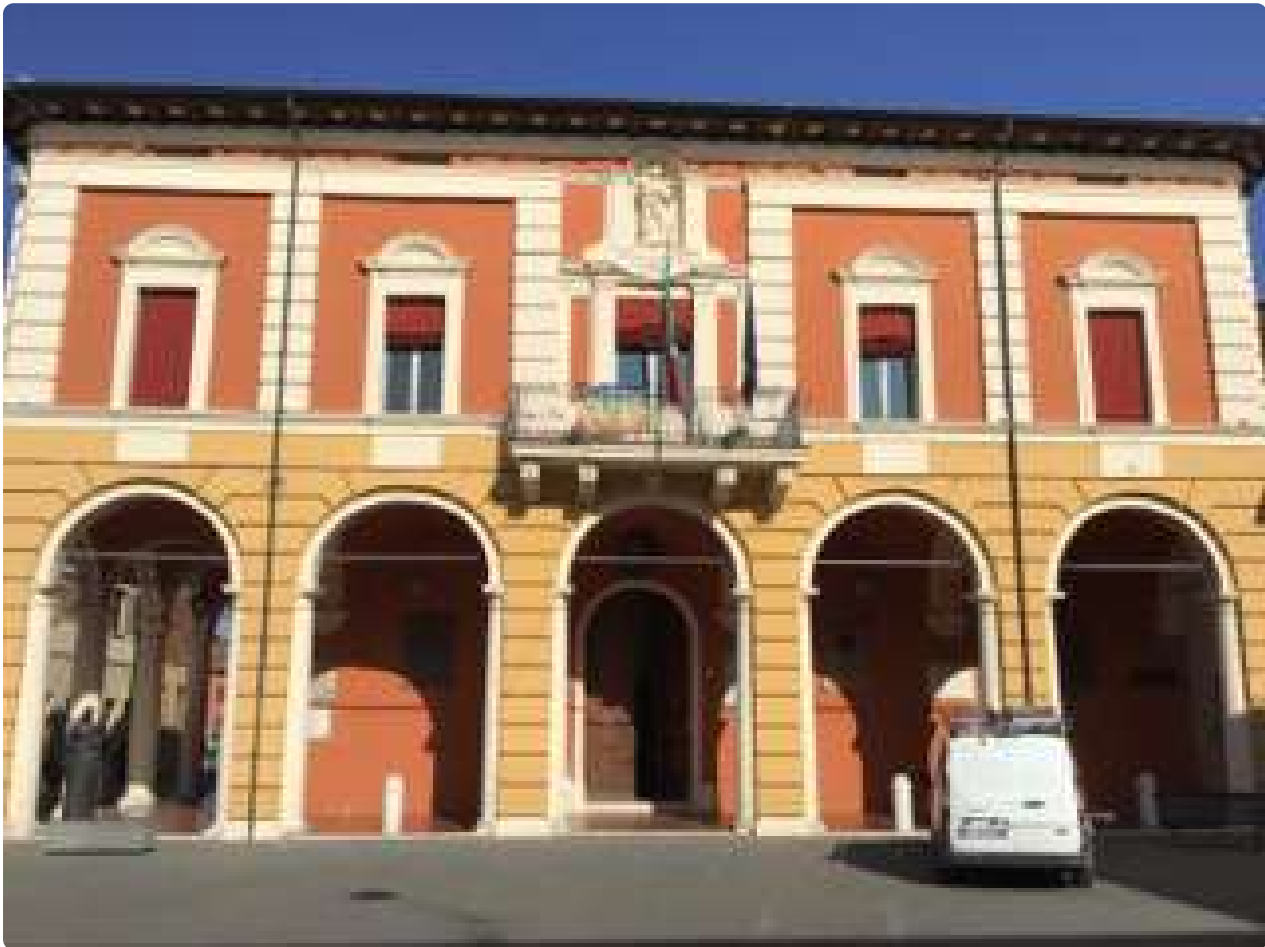
L'edificio si trova nel centro di Massa Lombarda, affacciato a piazza Matteotti.

E' caratterizzato dalla presenza di quattro ingressi: il primo si trova in via della Pace ed è per la Pro Loco e l'Avis, poi in corrispondenza dell'arco centrale c'è l'ingresso principale e, più a destra, uno secondario per l'ascensore. L'ultimo accesso è quello in corso Vittorio Veneto, per gli uffici Anagrafe.

L'ingresso principale è pressoché in piano rispetto la quota esterna mentre quello delle associazioni e dell'ascensore no. Per il primo si è proposto l'inserimento di una rampa - anche per garantire un collegamento più rapido con il parcheggio riservato in via della Pace-, per il secondo la sostituzione di quella esistente in legno. Vista l'assenza di indicazioni sulle destinazioni d'uso dei vari ingressi e su come raggiungere, ad esempio, quello accessibile, si è suggerito di installare esternamente una mappa tattile, della segnaletica podotattile per l'orientamento e anche dei cartelli informativi.

La sezione dell'anagrafe presenta degrado ambientale: servizi igienici senza antibagno e porta a doppia anta battente, scale non in buono stato di manutenzione. Tra gli interventi si è suggerita, oltre al rifacimento del bagno e dell'inserimento di corrimano sulle scale, l'installazione di un impianto di comunicazione per non udenti.

Nell'area occupata dagli uffici delle associazioni invece è presente un servizio igienico accessibile. Si segnala che in quest'area l'altezza delle porte è di 2 metri.

Il nucleo centrale del Municipio è caratterizzato nel piano terra, ammezzato e primo da diversi dislivelli interni superabili, quasi totalmente, grazie all'ascensore. Uno degli spazi non accessibili è l'ufficio immigrazione al piano ammezzato, per il quale dovrà essere predisposto un percorso adeguato di ingresso ed una rampa. Anche al piano primo alcuni uffici sono inaccessibili per la presenza di gradini ed andrà quindi installata una piccola piattaforma elevatrice.

Al primo piano nobile si segnala la presenza di diverse porte in legno a doppia anta con singola anta larga 60 cm. Inoltre, in questo piano, è presente un solo servizio igienico accessibile ma visto lo sviluppo del fabbricato su due livelli si è proposto di realizzarne un altro nella sezione dove non presente.

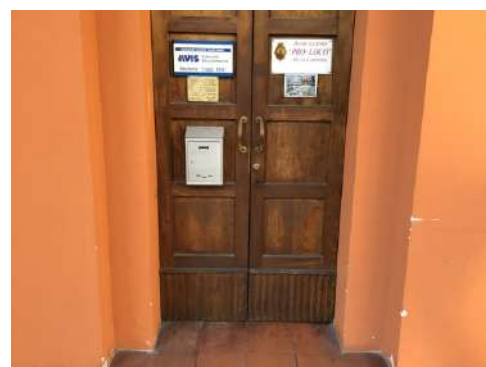
1-1

Criticità rilevata  
Citofono: assenza

Inserimento di impianto citofonico: l'impianto verrà posizionato ad un'altezza compresa tra cm 110 e cm 130 dal piano di calpestio. Sarà preferibilmente dotato di pulsanti in rilievo, con dimensione e colore tali da consentirne un facile utilizzo a persone non vedenti o ipovedenti.

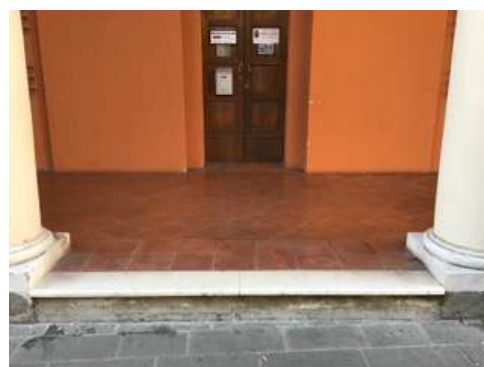
**1-2**

Criticità rilevata  
rampa: assenza

Nuova realizzazione di rampa per il superamento del dislivello. La rampa dovrà avere una pendenza longitudinale tale da consentirne l'agevole superamento da parte di tutti (preferibilmente inferiore al 5%), e pendenza trasversale non superiore all'1%. La pavimentazione dovrà essere antisdrucchiolevole, uniforme e compatta. La rampa dovrà avere larghezza non inferiore a cm 90 (se possibile larghezza 150 cm) ed essere dotata di cordoli battiruota laterali di altezza non inferiore a cm 10. Per lunghezze superiori a 10 m sarà necessario interrompere la rampa con un piano orizzontale intermedio di dimensioni non inferiori a cm 150x150.

**Pietra Piasentina**

L'inserimento di questa rampa risulta utile anche per favorire l'accesso al parcheggio riservato.

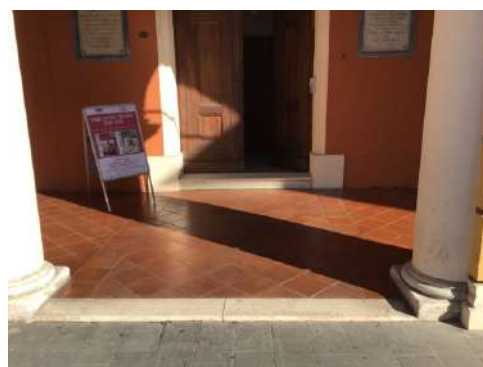
1-3

Criticità rilevata  
Discontinuità della pavimentazione

Realizzazione di piccolo raccordo metallico mediante applicazione di una lamina zigrinata al fine di eliminare il vuoto tra i due piani adiacenti.

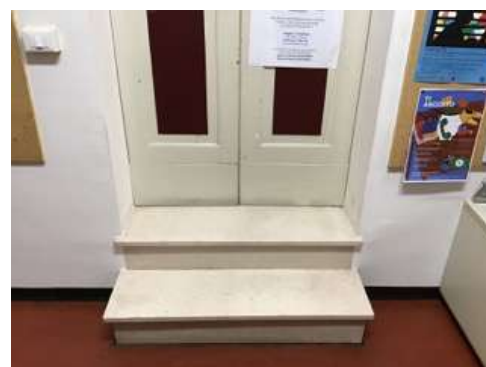
# 1-49

Criticità rilevata  
Corrimano: assenza

Inserimento di corrimano: nel caso di un uso da parte di persone adulte il corrimano dovrà avere preferibilmente sezione con diametro di mm 40, nel caso di maggior uso da parte di bambini il diametro non dovrà superare i 30 mm. I corrimani utilizzati da parte degli adulti saranno posti ad un'altezza compresa tra 90 e 100 cm, quelli utilizzati da parte dei bambini andranno posti a un'altezza compresa tra cm 60 e cm 75. In caso di utenza mista si consiglia l'utilizzo di doppio corrimano posto alle due altezze. Il corrimano dovrà essere prolungato di cm 30 oltre il primo e l'ultimo gradino. La distanza tra il corrimano e la parete dovrà essere compresa tra i 4 e i 5 cm. Affinché le mensole di fissaggio al muro non costituiscano ostacolo sarà indispensabile posizionarle sulla parte inferiore del corrimano. Il materiale dovrà assicurare una presa sicura (anti-scivolo) ed essere gradevole al tatto. Il corrimano deve essere sempre presente su entrambi i lati della scala.

### Materiale proposto:

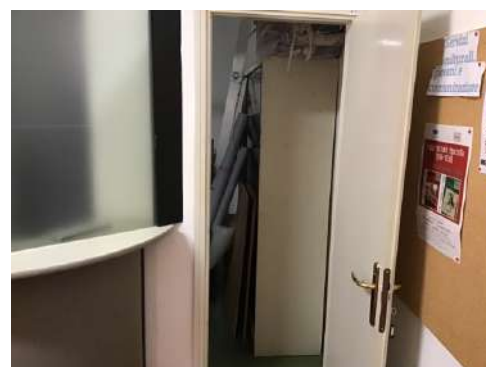
1-51

Criticità rilevata  
Foro porta inadeguato (inferiore 80/75 cm)

La porta attualmente larga 60 cm ed è quella che permetteva l'accesso alla vecchia reception e che ora potrebbe essere utilizzata come accesso all'ufficio immigrazione.

Rimozione serramento esistente, demolizione e ricostruzione del vano porta al fine di posare un serramento con luce netta adeguata alla sua ubicazione (luce netta minima porte d'ingresso cm 90; luce netta minima porte interne cm 80)

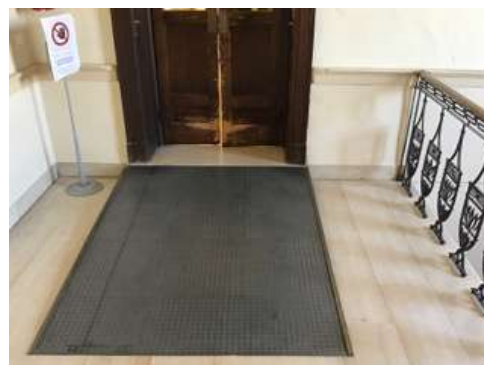
**1-52**

Criticità rilevata  
Percorso in pendenza privo di corrimano

Dotazione di un corrimano su un lato della rampa, di diametro mm 40, fissato con appositi sostegni a terra a cm 80 di altezza su tutto lo sviluppo della rampa stessa e, possibilmente, con prolungamento in piano per cm 50 di lunghezza.

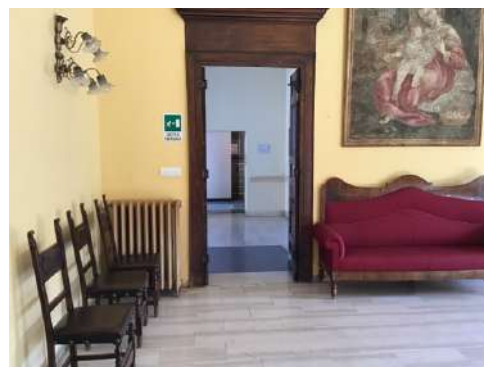
**1-53**

Criticità rilevata

Foro porta inadeguato porta a due o più ante (inferiore 80/75 cm)

Porta a doppio battente per le quali dovrà essere previsto un fermo.

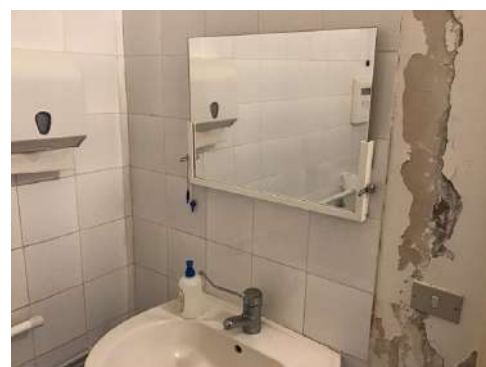
# 2-25

Criticità rilevata  
Specchio: posizione inadeguata

Riposizionamento dello specchio esistente ad un'altezza non superiore a cm 90 dal pavimento.

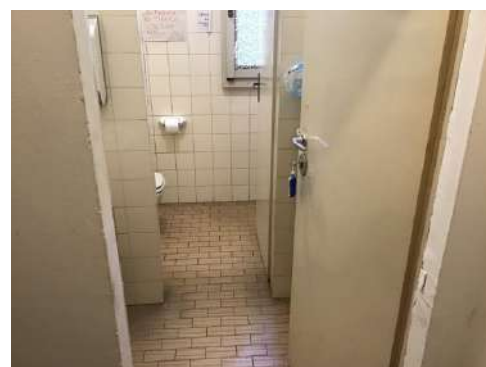
# 2-29

Criticità rilevata  
bagno accessibile: assenza

Bagno utilizzato dall'utenza dell'URP.

Realizzazione ex novo di un servizio igienico a norma del D.M. 236/89. Il locale igienico dovrà essere attrezzato con: tazza wc e accessori annessi, lavabo, specchio, corrimani, maniglioni, ecc.

Lo spazio libero necessario all'accostamento e al trasferimento laterale dalla sedia a ruote alla tazza wc dovrà essere di minimo 100 cm misurati dall'asse del sanitario. Si dovrà garantire: da un lato lo spazio adeguato per l'avvicinamento e la rotazione di una sedia a ruote, dall'altro una distanza tale da consentire a chi usa il wc un agevole appiglio ai corrimani posti sulla parete laterale (l'asse della tazza dovrà distare 40 cm dalla parete laterale o dal corrimano o maniglione di appoggio). La distanza fra il bordo anteriore della tazza e la parete posteriore dovrà essere di 75-80 cm. Il maniglione a lato della tazza sarà posizionato ad un'altezza di cm 80 dal piano di calpestio.

L'altezza del piano superiore della tazza, preferibilmente sospesa, dovrà essere di 40-45 cm dal pavimento. Il wc sarà corredato di tutti gli accessori necessari posti in modo da renderne l'uso agevole ed immediato anche rimanendo seduti sulla tazza. Il campanello di allarme

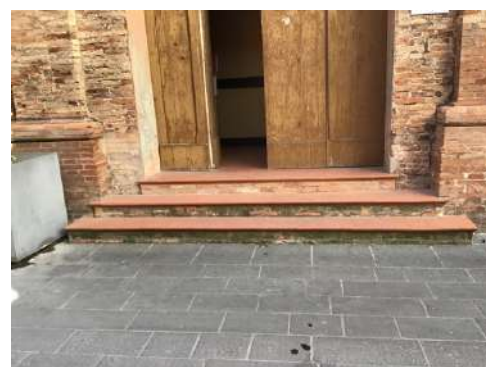
4-1

Criticità rilevata  
Segnaletica a pavimento: assenza

Ingresso pubblico per eventi e mostre.  
Da realizzare compresa l'intercettazione su percorso pubblico di 1,5 m di lunghezza.

Realizzazione di fascia a pavimento di facile percezione tattile e visiva in PVC (tipo LogesVetEvolution), atta a segnalare l'inizio e la fine di una rampa scala a persone non vedenti e ipovedenti.

La fascia tattilo-plantare dovrà essere collocata 20 cm. prima dell'inizio rampa e a 20 cm. dopo fine rampa. La segnaletica dovrà avere una profondità di cm. 60 ed una larghezza pari alla rampa di scale.

Al fine di rafforzare per ragioni di sicurezza e di orientamento l'andamento della o delle rampe di scale, si suggerisce all'inizio e al termine di ogni rampa di inserire una segnaletica tattile sul corrimano.

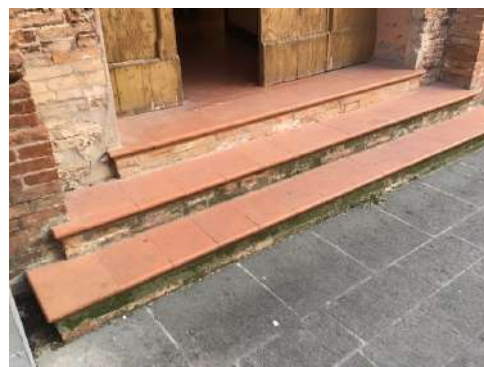
**4-2**

Criticità rilevata  
fascia antisdrucchiolo inadeguata o assente

Applicazione di fascia antisdrucchiolo atta a rendere sicura la pavimentazione delle pedate e a fornire un'opportuna segnalazione visiva del dislivello nel pavimento, creare contrasto cromatico tra alzata e pedata sui gradini di una scala.

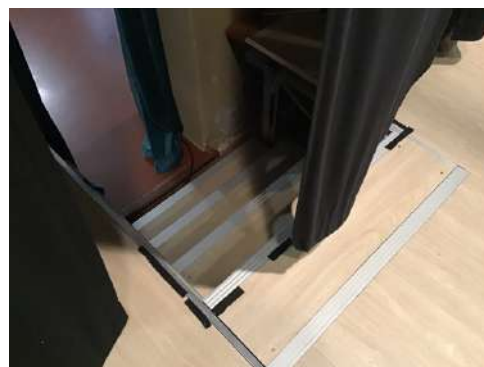
Per salire sul palco.

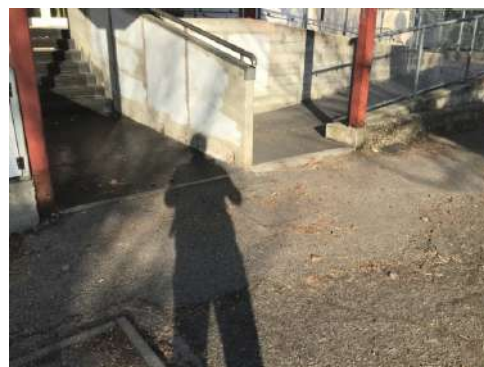
Si accede all'edificio o percorrendo una rampa di scale o una rampa inclinata.

Il dislivello da superare è di circa 1 metro.

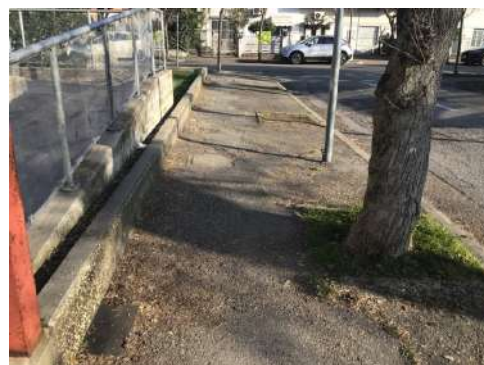
La rampa attualmente posta in opera ha una pendenza media di circa il 10%.

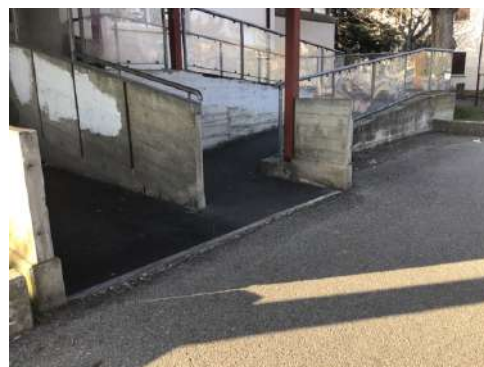
Si accede all'edificio o percorrendo una rampa di scale o una rampa inclinata.

Il dislivello da superare è di circa 1 metro.

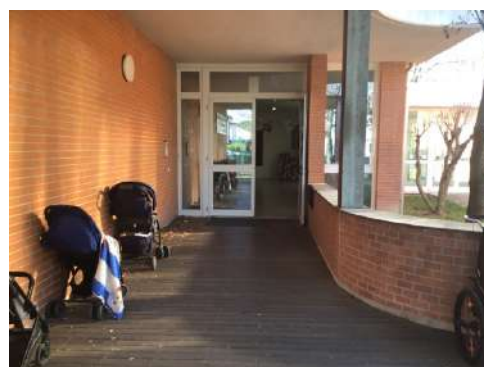
**6-2**

Criticità rilevata

Assenza di segnaletica informativa e di orientamento su supporto

Installazione di mappa tattile quale rappresentazione in rilievo della planimetria di un ambiente, con l'indicazione dei principali punti di riferimento utili agli utenti dell'edificio o dello spazio. Deve risultare di facile lettura visiva, tramite forte contrasto cromatico e facile percezione tattile data dal rilievo, che deve riportare la planimetria e le descrizioni in caratteri Braille e normali.

L'informazione di tipo tattile a parete (verticale) deve essere posizionata ad un'altezza non superiore a cm 150 e non inferiore a cm 130 da terra. Qualora la targa sia collocata orizzontalmente, questa deve avere una inclinazione di 30° ed essere ad una altezza di cm 90 da terra. Per la lettura tattile è sempre consigliabile la disposizione su piano inclinato a 30°.

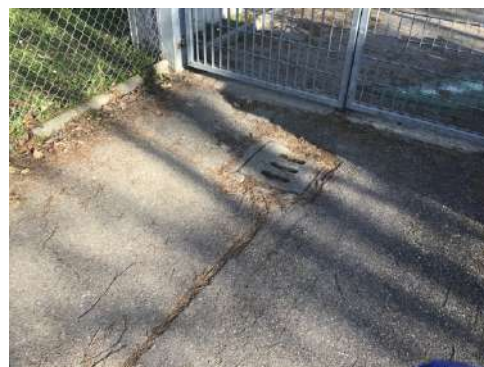
**6-3**

Criticità rilevata  
Caditoia inadeguata

Sostituzione della caditoia con nuovo manufatto che verrà incassato e reso perfettamente complanare al pavimento. La caditoia non dovrà presentare fessure tali da costituire ostacolo o pericolo rispetto a ruote, tacchi o bastoni. I vuoti non potranno essere attraversati da sfere di diametro superiore ai 20 mm (preferibilmente non superiore a 15 mm); eventuali fessure parallele dovranno essere poste in senso ortogonale alla principale direzione di marcia.

Occorre fare una buona rasatura della finitura superficiale per evitare di creare altre criticità sulla pavimentazione per le persone con difficoltà motorie.

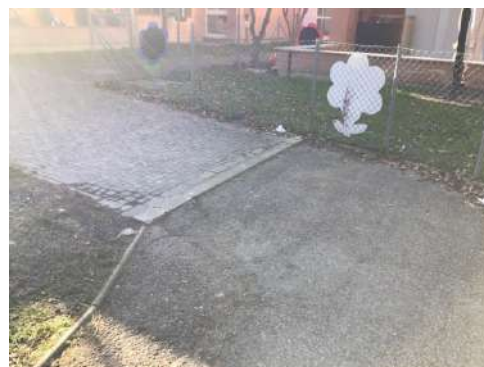
**6-4**

Criticità rilevata

Presenza di sconnessioni, buche isolate, deformazioni della  
pavimentazione esistente, assenza di porzioni di essa.

Adeguamento della pavimentazione dissestata tramite demolizione e rifacimento del tappetino d'usura o sostituzione di parte di essa, con finitura tale da rendere il piano di calpestio perfettamente complanare e raccordato adeguatamente alla pavimentazione esistente.

Occorre fare una buona rasatura della finitura superficiale per evitare di creare altre criticità sulla pavimentazione per le persone con difficoltà motorie.

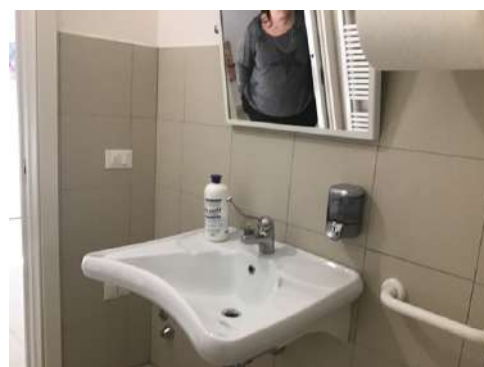
**6-6**

Criticità rilevata  
Specchio: posizione inadeguata

Riposizionamento dello specchio esistente ad un'altezza non superiore a cm 90 dal pavimento.

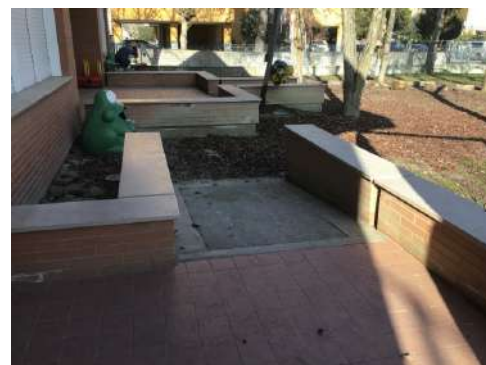
**6-7**

Criticità rilevata  
Percorso in pendenza privo di corrimano

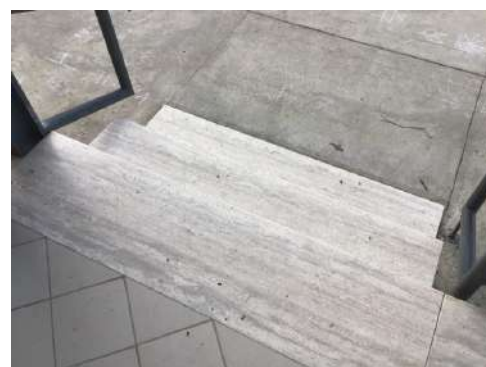
# 7-21

Criticità rilevata  
Difficoltà di percezione della differenza di quota

Adeguamento di una serie di gradini tramite evidenziazione cromatica dell'angolo: inserimento di fascia cromaticamente distinta dalla superficie e di materiale antidrucciolevole, di larghezza minima 10 cm, sulle pedate dei gradini, evidenziazione cromatica dell'alzata in modo da rendere visibili i gradini durante la salita.

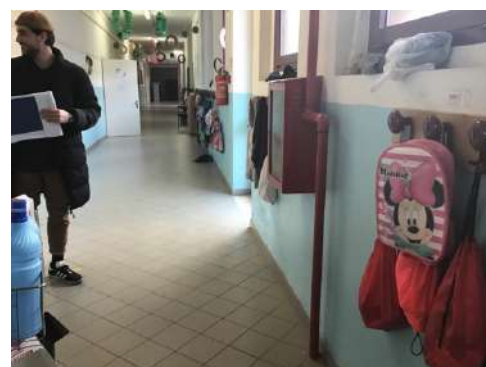
# 7-23

Criticità rilevata  
protezione spigoli vivi inadeguata o assente

La cassetta con manichetta antincendio deve essere protetta.

Inserimento di adeguata protezione con pannello o striscia di materiale morbido ed elastico ad elevata elasticità ed assorbimento d'urto.

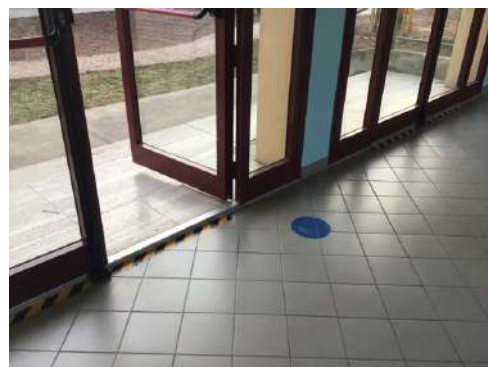
**7-24**

Criticità rilevata  
ostacolo: cordolo

Eliminazione del cordolo e conseguente ripristino della pavimentazione.

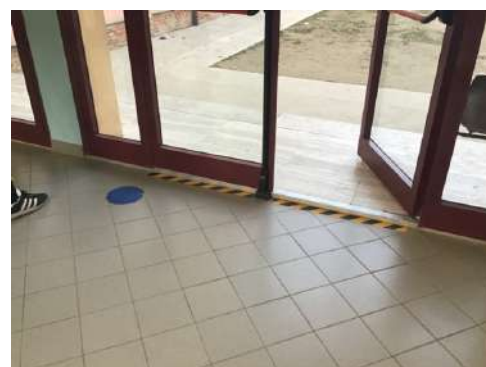
**7-25**

Criticità rilevata  
ostacolo: cordolo

Eliminazione del cordolo e conseguente ripristino della pavimentazione.

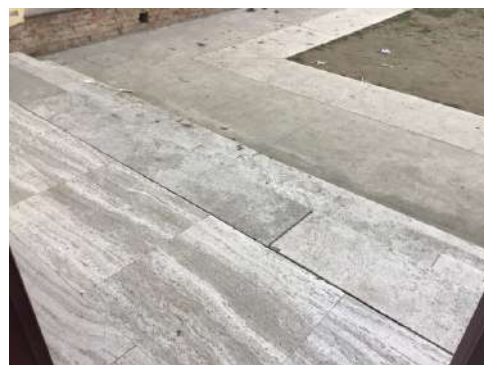
# 7-26

Criticità rilevata

Segnaletica a pavimento: assenza solo fascia di pericolo valicabile

Realizzazione di fascia a pavimento in PVC, tipo LogesVetEvolution, di facile percezione tattile e visiva, atta a segnalare il pericolo rappresentato dalla presenza di una SCALA a persone non vedenti e ipovedenti.

La segnaletica indicata è quella di pericolo valicabile.

La fascia tattilo-plantare dovrà essere collocata 20 cm prima dell'inizio rampa e a 20 cm dopo fine rampa di scale o gradino. La segnaletica dovrà avere una profondità di cm. 40 ed una larghezza pari alla rampa di scale.

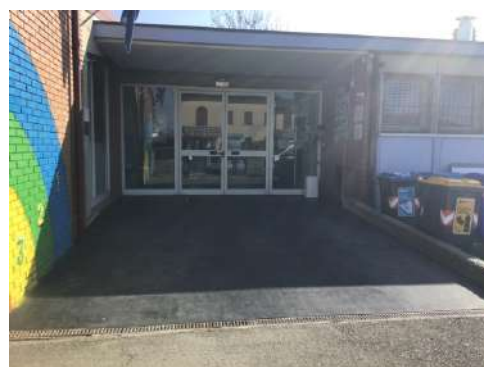
8-2

Criticità rilevata  
Assenza di segnaletica informativa e di orientamento su supporto

Installazione di mappa tattile quale rappresentazione in rilievo della planimetria di un ambiente, con l'indicazione dei principali punti di riferimento utili agli utenti dell'edificio o dello spazio. Deve risultare di facile lettura visiva, tramite forte contrasto cromatico e facile percezione tattile data dal rilievo, che deve riportare la planimetria e le descrizioni in caratteri Braille e normali.

L'informazione di tipo tattile a parete (verticale) deve essere posizionata ad un'altezza non superiore a cm 150 e non inferiore a cm 130 da terra. Qualora la targa sia collocata orizzontalmente, questa deve avere una inclinazione di 30° ed essere ad una altezza di cm 90 da terra. Per la lettura tattile è sempre consigliabile la disposizione su piano inclinato a 30°.

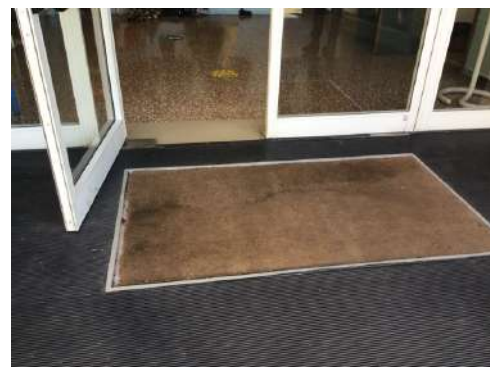
8-3

Criticità rilevata  
Zerbino: assenza

Inserimento di nuovo zerbino. Lo zerbino sarà del tipo incassato a pavimento, con guide saldamente ancorate non in rilievo. Saranno da evitare stuoini in materiali troppo elastici o a facile sfondamento (moquette, fibre di cocco, ecc.) ed in genere tappeti con spessore superiore ai 6 mm.

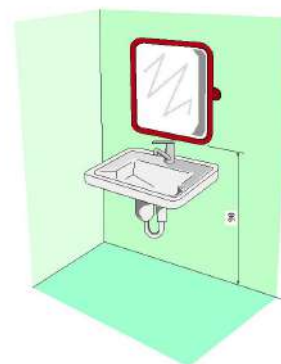
8-4

Criticità rilevata  
Specchio: assenza

Inserimento di specchio, da fissare alla parete ad un'altezza non superiore a cm 90 dal pavimento.

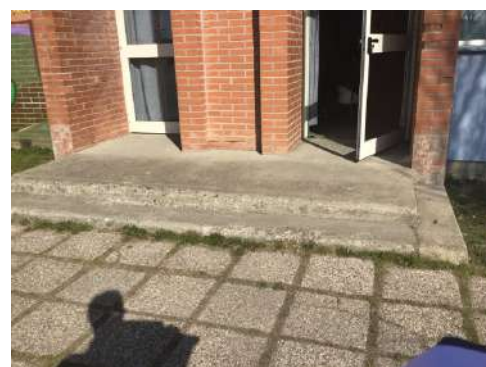
**8-5**

Criticità rilevata  
rampa: assenza

Nuova realizzazione di rampa per il superamento del dislivello. La rampa dovrà avere una pendenza longitudinale tale da consentirne l'agevole superamento da parte di tutti (preferibilmente inferiore al 5%), e pendenza trasversale non superiore all'1%. La pavimentazione dovrà essere antisdrucciolevole, uniforme e compatta. La rampa dovrà avere larghezza non inferiore a cm 90 (se possibile larghezza 150 cm) ed essere dotata di cordoli battiruota laterali di altezza non inferiore a cm 10. Per lunghezze superiori a 10 m sarà necessario interrompere la rampa con un piano orizzontale intermedio di dimensioni non inferiori a cm 150x150.

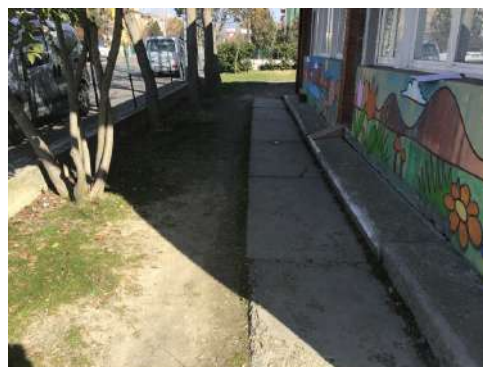
**8-6**

Criticità rilevata

Presenza di sconnessioni, buche isolate, deformazioni della  
pavimentazione esistente, assenza di porzioni di essa.

Tutta la pavimentazione esterna alla scuola, in prossimità dell'uscita dalle aule, o non è presente o è completamente sconnessa. Si consiglia di realizzarne una nuova.

Adeguamento della pavimentazione dissestata tramite demolizione e rifacimento del tappetino d'usura o sostituzione di parte di essa, con finitura tale da rendere il piano di calpestio perfettamente complanare e raccordato adeguatamente alla pavimentazione esistente.

Occorre fare una buona rasatura della finitura superficiale per evitare di creare altre criticità sulla pavimentazione per le persone con difficoltà motorie.

Il percorso dovrà collegarsi anche al piazzale dove è presente il campo da gioco della pallacanestro.

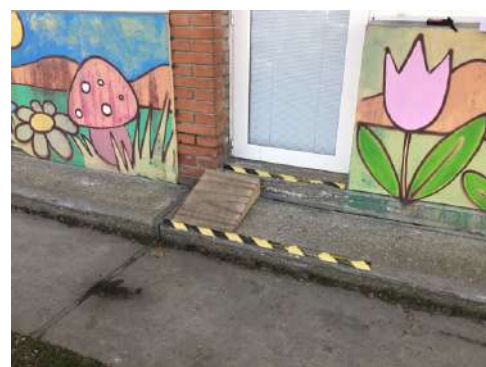
8-7

Criticità rilevata  
rampa: assenza

Nuova realizzazione di rampa per il superamento del dislivello. La rampa dovrà avere una pendenza longitudinale tale da consentirne l'agevole superamento da parte di tutti (preferibilmente inferiore al 5%), e pendenza trasversale non superiore all'1%. La pavimentazione dovrà essere antisdrucchiolevole, uniforme e compatta. La rampa dovrà avere larghezza non inferiore a cm 90 (se possibile larghezza 150 cm) ed essere dotata di cordoli battiruota laterali di altezza non inferiore a cm 10. Per lunghezze superiori a 10 m sarà necessario interrompere la rampa con un piano orizzontale intermedio di dimensioni non inferiori a cm 150x150.

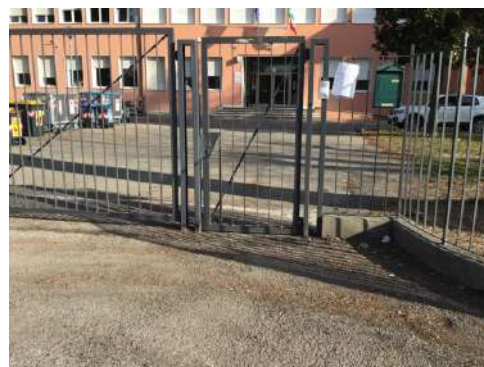
Necessario inserire una linea guida dall'esterno sino ai gradini in quanto il piazzale è molto ampio e non ha linee guida naturali.

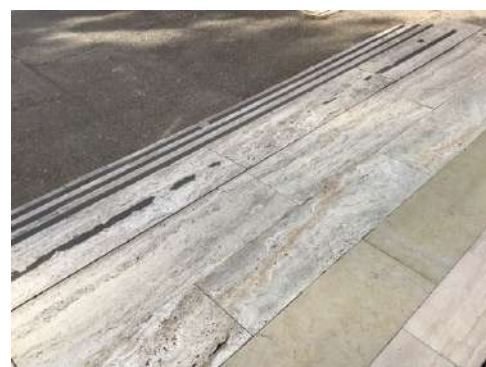
Da posizionare sopra.  
Si segnala la presenza di fascia antisdrucciolo deteriorato.

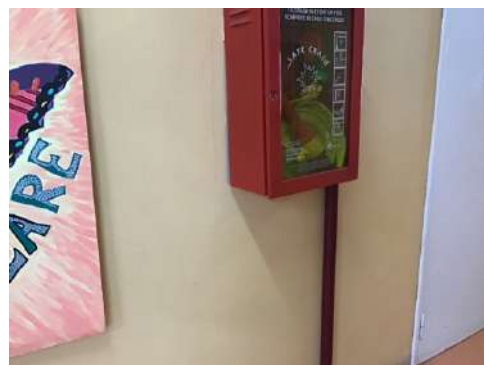
**9-19**

Criticità rilevata  
protezione spigoli vivi inadeguata o assente

Inserimento di adeguata protezione con pannello o striscia di materiale morbido ed elastico ad elevata elasticità ed assorbimento d'urto.

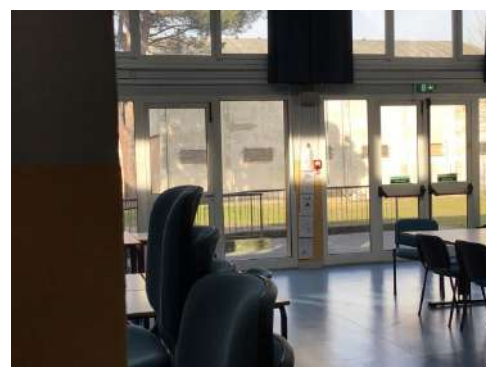
**9-20**

Criticità rilevata  
Segnalazione di pericolo dovuto a trasparenze di porte o pareti:  
assenza

È necessario proteggere le vetrate in aula magna.

Applicazione di bollone colorato in materiale plastico adesivo (vetrofania) per l'individuazione di pareti o porte vetrate trasparenti, inserito ad un'altezza compresa tra cm 100 e 180 dal piano di calpestio. La vetrofania si rende utile per la segnalazione in genere di eventuali pericoli posti ortogonalmente al senso di marcia e non percepiti dalle persone con il visus ridotto.

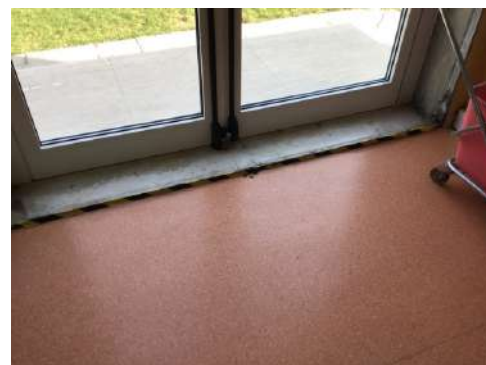
**9-22**

Criticità rilevata  
ostacolo: cordolo

Eliminazione del cordolo e conseguente ripristino della pavimentazione.

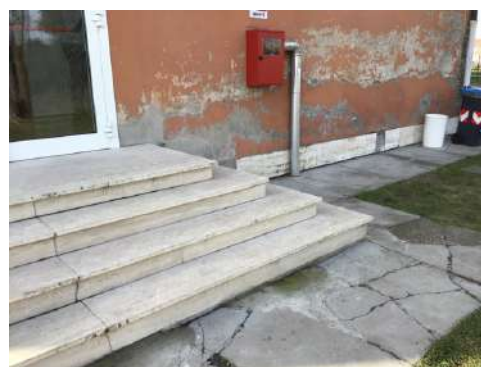
**9-23**

Criticità rilevata  
rampa: assenza

Nuova realizzazione di rampa per il superamento del dislivello. La rampa dovrà avere una pendenza longitudinale tale da consentirne l'agevole superamento da parte di tutti (preferibilmente inferiore al 5%), e pendenza trasversale non superiore all'1%. La pavimentazione dovrà essere antisdrucchiolevole, uniforme e compatta. La rampa dovrà avere larghezza non inferiore a cm 90 (se possibile larghezza 150 cm) ed essere dotata di cordoli battiruota laterali di altezza non inferiore a cm 10. Per lunghezze superiori a 10 m sarà necessario interrompere la rampa con un piano orizzontale intermedio di dimensioni non inferiori a cm 150x150.

Realizzazione di una rampa in corrispondenza dell'uscita di sicurezza.  
Si dovrà valutare la possibilità di mantenere da un lato i gradini e dall'altro di realizzare la rampa.

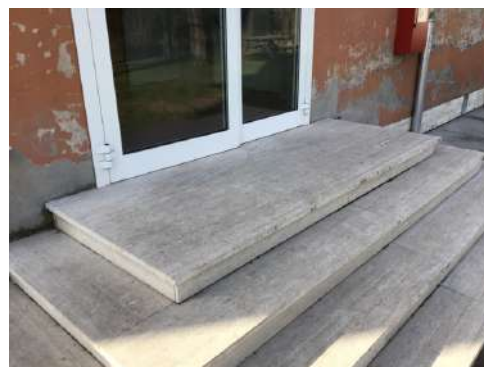
**9-24**

Criticità rilevata

Segnaletica a pavimento: assenza solo fascia di pericolo valicabile

Realizzazione di fascia a pavimento in PVC, tipo LogesVetEvolution, di facile percezione tattile e visiva, atta a segnalare il pericolo rappresentato dalla presenza di una SCALA a persone non vedenti e ipovedenti.

La segnaletica indicata è quella di pericolo valicabile.

La fascia tattilo-plantare dovrà essere collocata 20 cm prima dell'inizio rampa e a 20 cm dopo fine rampa di scale o gradino. La segnaletica dovrà avere una profondità di cm. 40 ed una larghezza pari alla rampa di scale.

Al fine di rafforzare per ragioni di sicurezza e di orientamento l'andamento della o delle rampe di scale, si suggerisce all'inizio e al termine di ogni rampa di inserire una segnaletica tattile sul corrimano

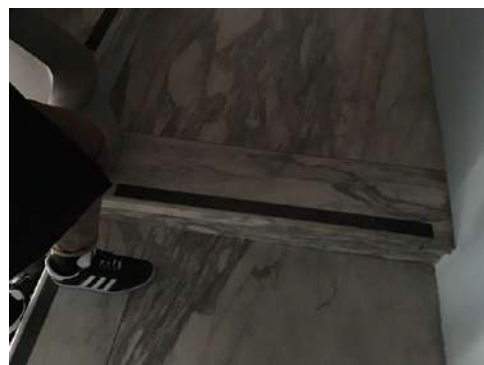
**11-22**

Criticità rilevata

Segnaletica a pavimento: assenza solo fascia di pericolo valicabile

Realizzazione di fascia a pavimento in PVC, tipo LogesVetEvolution, di facile percezione tattile e visiva, atta a segnalare il pericolo rappresentato dalla presenza di una SCALA a persone non vedenti e ipovedenti.

La segnaletica indicata è quella di pericolo valicabile.

La fascia tattilo-plantare dovrà essere collocata 20 cm prima dell'inizio rampa e a 20 cm dopo fine rampa di scale o gradino. La segnaletica dovrà avere una profondità di cm. 40 ed una larghezza pari alla rampa di scale.

Al fine di rafforzare per ragioni di sicurezza e di orientamento l'andamento della o delle rampe di scale, si suggerisce all'inizio e al termine di ogni rampa di inserire una segnaletica tattile sul corrimano

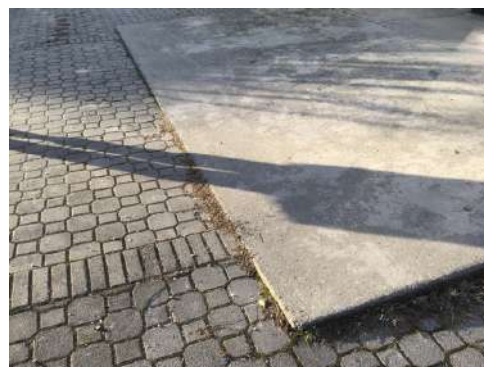
**11-23**

Criticità rilevata  
Dislivello causato da gradino max 2,5 cm

Eliminazione del dislivello attraverso la realizzazione di un raccordo della pavimentazione con l'area carrabile mediante la sovrapposizione di uno strato di materiale su tutta la larghezza del marciapiede.

Occorre fare una buona rasatura della finitura superficiale (attraverso la compattazione e la rullatura del materiale) per evitare di creare altre criticità sulla pavimentazione per le persone con difficoltà motorie. Ovvero non creare spessori e fonti di inciampo.

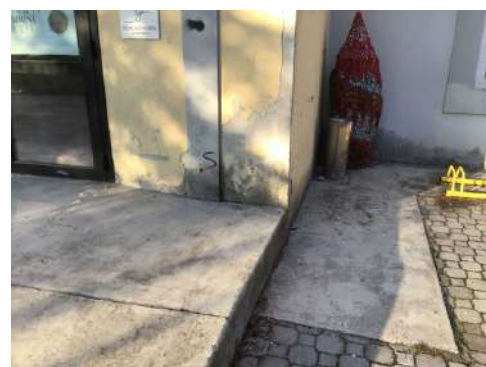
**11-24**

Criticità rilevata  
Corrimano: assenza

Inserimento di corrimano: nel caso di un uso da parte di persone adulte il corrimano dovrà avere preferibilmente sezione con diametro di mm 40, nel caso di maggior uso da parte di bambini il diametro non dovrà superare i 30 mm. I corrimani utilizzati da parte degli adulti saranno posti ad un'altezza compresa tra 90 e 100 cm, quelli utilizzati da parte dei bambini andranno posti a un'altezza compresa tra cm 60 e cm 75. In caso di utenza mista si consiglia l'utilizzo di doppio corrimano posto alle due altezze. Il corrimano dovrà essere prolungato di cm 30 oltre il primo e l'ultimo gradino. La distanza tra il corrimano e la parete dovrà essere compresa tra i 4 e i 5 cm. Affinché le mensole di fissaggio al muro non costituiscano ostacolo sarà indispensabile posizionarle sulla parte inferiore del corrimano. Il materiale dovrà assicurare una presa sicura (anti-scivolo) ed essere gradevole al tatto. Il corrimano deve essere sempre presente su entrambi i lati della scala.

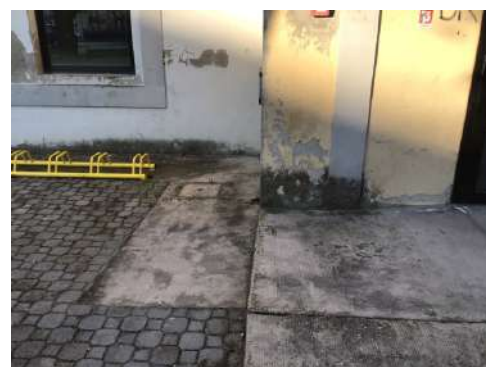
# 11-25

Criticità rilevata  
Corrimano: assenza

Inserimento di corrimano: nel caso di un uso da parte di persone adulte il corrimano dovrà avere preferibilmente sezione con diametro di mm 40, nel caso di maggior uso da parte di bambini il diametro non dovrà superare i 30 mm. I corrimani utilizzati da parte degli adulti saranno posti ad un'altezza compresa tra 90 e 100 cm, quelli utilizzati da parte dei bambini andranno posti a un'altezza compresa tra cm 60 e cm 75. In caso di utenza mista si consiglia l'utilizzo di doppio corrimano posto alle due altezze. Il corrimano dovrà essere prolungato di cm 30 oltre il primo e l'ultimo gradino. La distanza tra il corrimano e la parete dovrà essere compresa tra i 4 e i 5 cm. Affinché le mensole di fissaggio al muro non costituiscano ostacolo sarà indispensabile posizionarle sulla parte inferiore del corrimano. Il materiale dovrà assicurare una presa sicura (anti-scivolo) ed essere gradevole al tatto. Il corrimano deve essere sempre presente su entrambi i lati della scala.

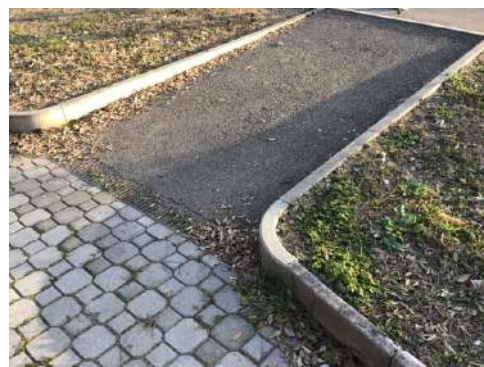
**11-26**

Criticità rilevata  
rampa: assenza

Rampa di raccordo, situata lungo il percorso pedonale di via Zaganelli, caratterizzata da una pendenza eccessiva.

Nuova realizzazione di rampa per il superamento del dislivello. La rampa dovrà avere una pendenza longitudinale tale da consentirne l'agevole superamento da parte di tutti (preferibilmente inferiore al 5%), e pendenza trasversale non superiore all'1%. La pavimentazione dovrà essere antisdrucchiolevole, uniforme e compatta. La rampa dovrà avere larghezza non inferiore a cm 90 (se possibile larghezza 150 cm) ed essere dotata di cordoli battiruota laterali di altezza non inferiore a cm 10. Per lunghezze superiori a 10 m sarà necessario interrompere la rampa con un piano orizzontale intermedio di dimensioni non inferiori a cm 150x150.
