# COMUNE DI BAGNACAVALLO(RA)

## PIANO ABBATTIMENTO DELLE BARRIERE ARCHITETTONICHE

### FASCICOLI UNITA' URBANE

# LARGO ALCIDE DE GASPERI

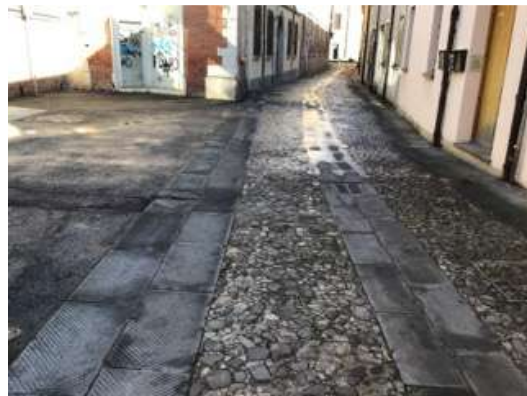
Il percorso in pietra ha una larghezza di 85 cm. Si ritiene necessario, vista l'importanza del luogo, garantire una più ampia superficie accessibile. L'intervento suggerito di fugatura di almeno una delle due fasce in ciottolato, in modo da garantire più superficie complanare. In alternativa si può pensare, come intervento, l'inserimento di uno ciottolato levigato, posto complanare rispetto alla pavimentazione in pietra. Un'altra soluzione può essere quella di inserire un altro elemento di pietra di fianco ai due già presenti, così da aumentare la superficie accessibile ad almeno 1,10 m di larghezza.

Pavimentazione con sconnessioni dovute alle fugature

Rifacimento della fugatura tramite asportazione materiale eventualmente sporgente e ripristino materiale dove mancante, con stilatura adeguata al fine di ottenere perfetta complanarietà tra gli elementi costituenti la pavimentazione. ATTENZIONE!

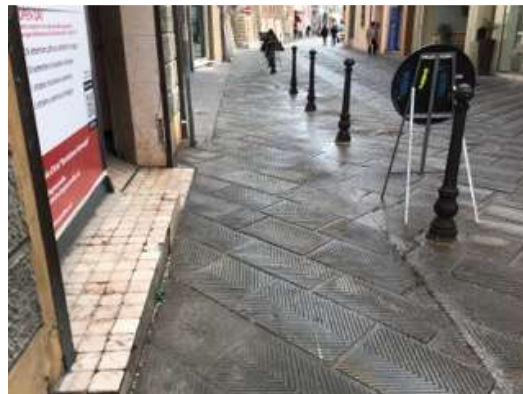
Le fugature attuali non sono ben realizzate.

Pavimentazione con sconnessioni dovute alle fugature

Rifacimento della fugatura tramite asportazione materiale eventualmente sporgente e ripristino materiale dove mancante, con stilatura adeguata al fine di ottenere perfetta complanarietà tra gli elementi costituenti la pavimentazione.ATTENZIONE!

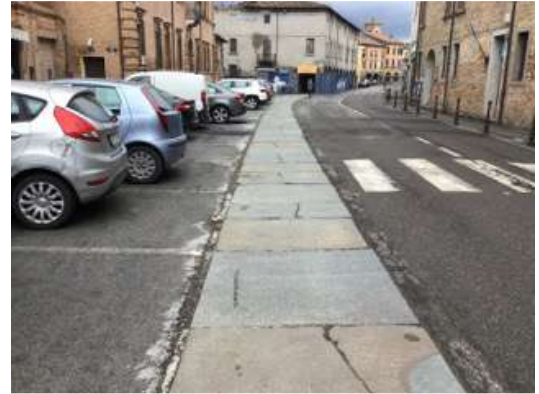
Pavimentazione con sconnessioni dovute alle fugature

Rifacimento della fugatura tramite asportazione materiale eventualmente sporgente e ripristino materiale dove mancante, con stilatura adeguata al fine di ottenere perfetta complanarietà tra gli elementi costituenti la pavimentazione.ATTENZIONE!

Materiale suggerito: **Fugatura in sabbia e cemento**Fugatura in
