COMUNE DI SANT'AGATA SUL SANTERNO (RA)

PIANO ABBATTIMENTO DELLE BARRIERE ARCHITETTONICHE

FASCICOLO UNITA' URBANE

VIA ALBERTO BACCARINI

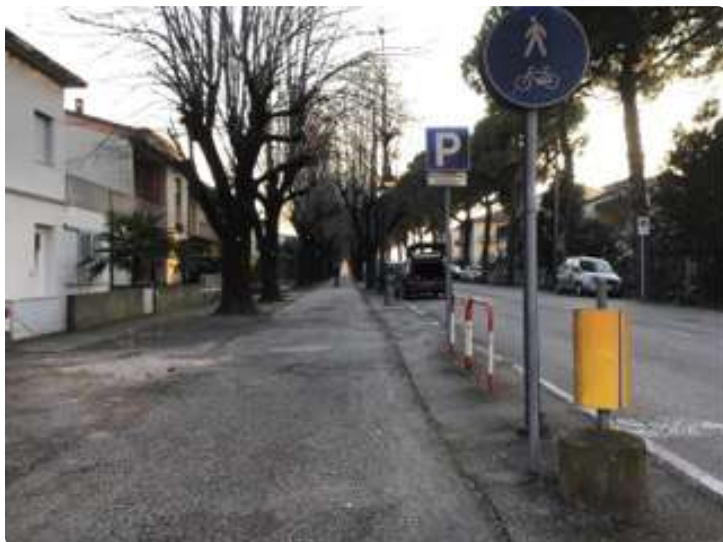
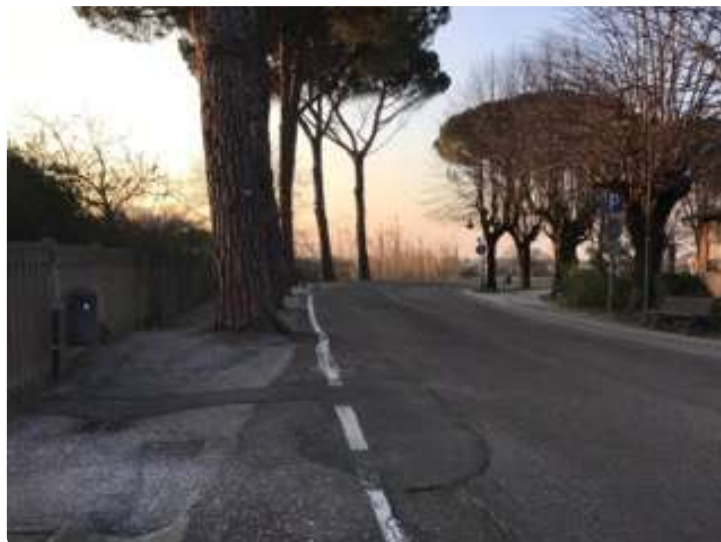
Via Baccarini, partendo dall'incrocio con via Roma, ha dei percorsi pedonali protetti a raso in entrambi i lati, sul lato ovest il primo tratto presenta delle pendenze trasversali notevoli.

Il percorso, che conduce alla stazione ferroviaria di Sant'Agata, è in leggera salita.

In corrispondenza dell'incrocio con via Martiri Foletti finisce il percorso pedonale protetto a raso sul lato ad ovest mentre prosegue sull'altro.

Si segnalano diverse sconessioni dovute alle radici affioranti degli alberi. Non si vede la necessità di prolungare il percorso protetto su tutti due i lati, pur essendo suggerito di adeguare la pavimentazione tra le case e i parcheggi, in modo da favorire un'accessibilità delle abitazioni.

Il marciapiede ad est è promiscuo tra pedonale e ciclabile.

Si segnala la mancanza di adeguati spazi di sosta a fianco delle panchine presenti, per le quali dovrà anche essere realizzato un cordolo di protezione dalla caduta, essendo le panchine situate in cima al terrapieno.

In prossimità della stazione si consiglia di inserire un nuovo attraversamento pedonale per permettere un collegamento in sicurezza tra la stazione stessa e i percorsi pedonali.

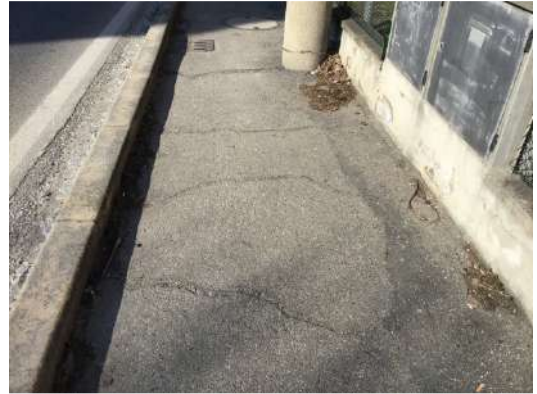
Foto del rilievo

Pavimentazione con sconnessioni dovute alle fugature

Rifacimento della fugatura tramite asportazione materiale eventualmente sporgente e ripristino materiale dove mancante, con stilatura adeguata al fine di ottenere perfetta complanarietà tra gli elementi costituenti la pavimentazione.ATTENZIONE!
