**LAVORI DI MANUTENZIONE STRAORDINARIA
DEL PONTE SUL TORRENTE SENIO**

Progetto Esecutivo

ELABORATO: Relazione generale

Codice Intervento: SEN2019	Data: OTTOBRE 2022	Codice Elaborato: E.GEN-01
Scala:	File: 2_ALF-002R2_E.GEN-01	Revisione: R02

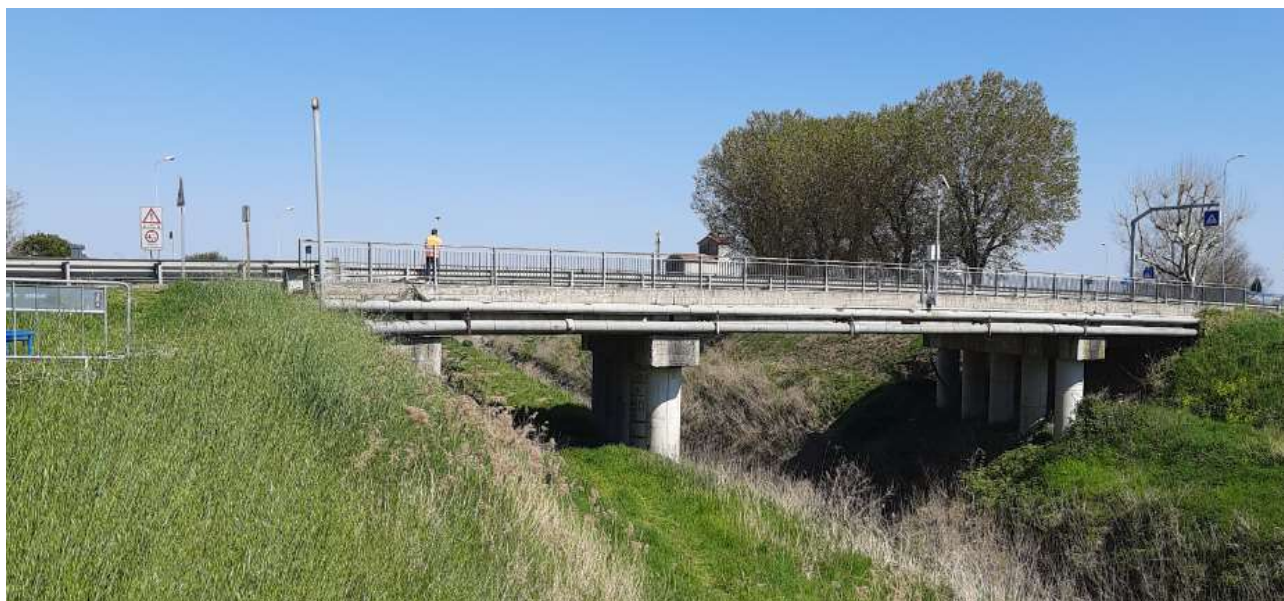
Figura 1: vista del ponte sul Senio

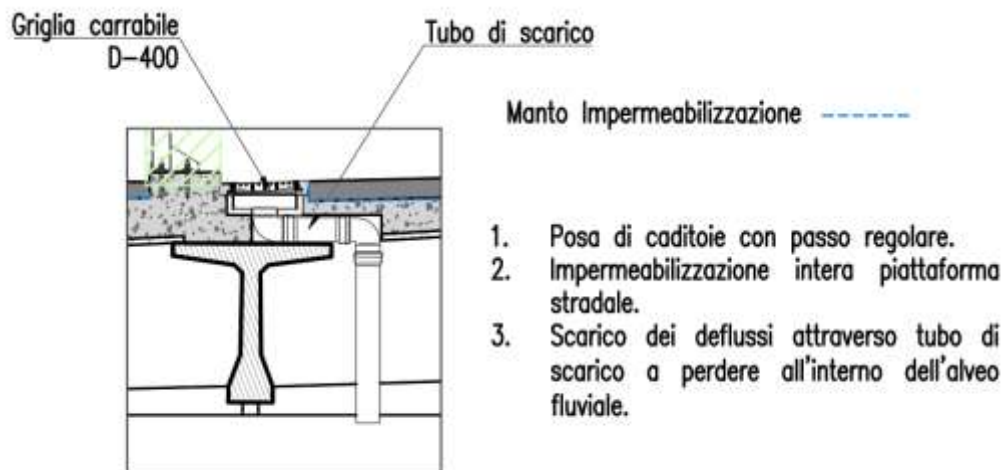
Tale intervento risulta di fondamentale importanza in quanto, come evidenziato nella descrizione dello stato di fatto, è stato rilevato un degrado generale degli elementi strutturali dovuto alle infiltrazioni d'acqua causate dalla mancata esistenza del sistema di raccolta. Per ovviare alle problematiche descritte viene progettato un nuovo sistema idraulico e viene prevista l'impermeabilizzazione dell'intera piattaforma stradale.

Figura 11: Tipologico sistema di convogliamento acque meteoriche

Il nuovo sistema idraulico atto alla regimentazione delle acque afferenti la piattaforma stradale è prevista mediante caditoie con passo regolare calcolato. Le acque meteoriche defluiranno longitudinalmente sul bordo della pavimentazione, in una canaletta delimitata lateralmente dal cordolo dell'impalcato ed inferiormente dalla superficie pavimentata. Lo scarico dei deflussi viene previsto attraverso tubo di scarico connesso alle caditoie (poste oltre il cordolo della barriera di sicurezza, dove potranno giungere i deflussi provenienti dalla strada mediante trasparenze realizzate nel cordolo stesso).

(Ciascuna caditoia sarà collegata, attraverso una canaletta in acciaio inox di dimensioni 20 x 5 cm, ad un pozzetto d'ispezione di dimensioni 30 x 30 cm posto al di sotto del marciapiede/pista ciclabile. Dai pozzetti l'acqua raccolta sarà convogliata in dei discendenti di diametro 100 mm che, a loro volta scaricheranno l'acqua raccolta in un tubo in PVC di diametro pari a 200 mm al di sotto dell'impalcato con stessa pendenza longitudinale pari all'1.2 %. In corrispondenza delle spalle è stata prevista la posa in opera di pluviali verticali di scarico di diametro pari a 200 mm che convogliano l'acqua raccolta nel fiume Senio)

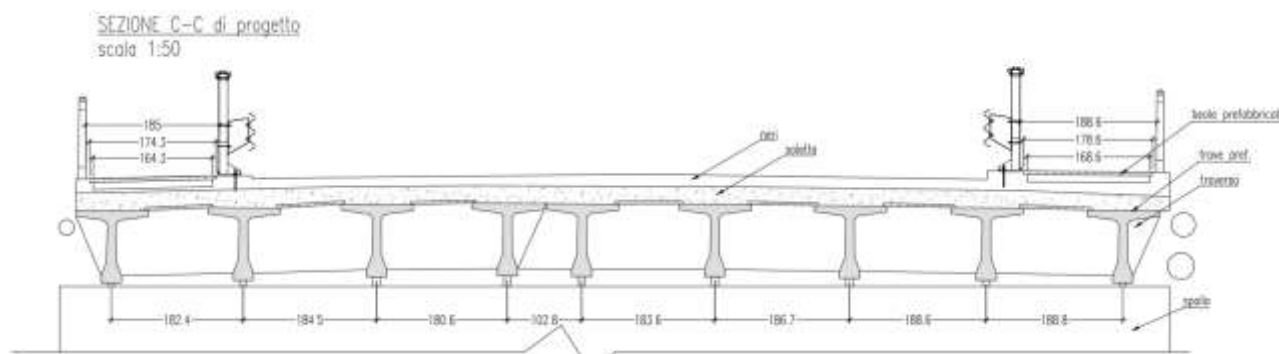
Figura 12. Sezione di progetto

Si decide di adottare barriere longitudinali bordo ponte di classe H3 congiuntamente alla più opportuna larghezza operativa W. Il progetto prevede l'installazione di barriere a doppia onda in acciaio infisse sui nuovi cordoli in c.a.. Nelle estremità delle barriere di sicurezza dovranno essere installati opportuni elementi terminali, secondo quanto previsto dal D.M. 21/06/2004.

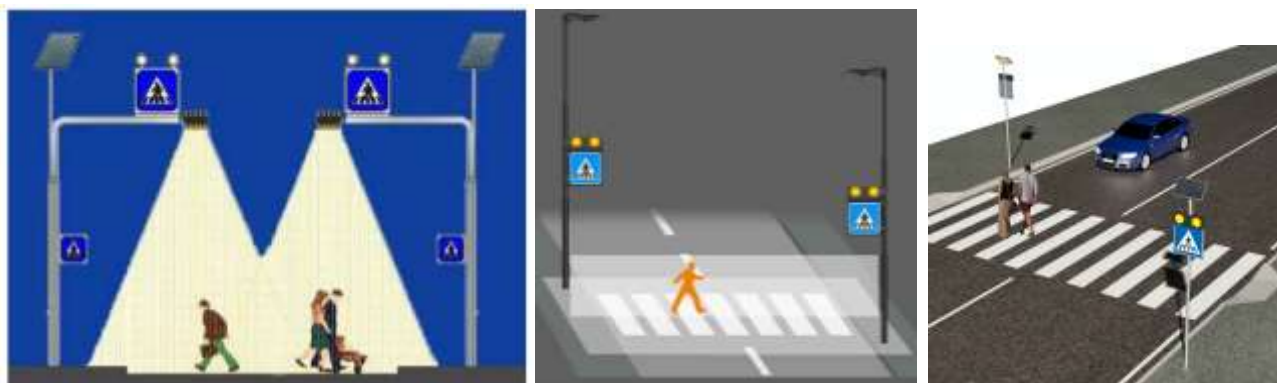
Figura 15: Possibili schemi di intervento

È stato previsto di installare portali a bandiera dotati di opportuna segnaletica e di una lampada che illumini la fascia di attraversamento.

Considerando tale passaggio pedonale strategicamente delicato si prevede inoltre la possibilità di installare come miglioria rispetto al progetto esecutivo, congiuntamente alla segnaletica di cui sopra, due lanterne semaforiche pedonali a chiamata.
