MANUTENZIONE STRAORDINARIA E RISTRUTTURAZIONE STRADE COMUNALI E FUNZIONALITA' DEI MARCIAPIEDI 2021 II LOTTO CON INTERVENTI FINALIZZATI ALLA DEMOLIZIONE E RICOSTRUZIONE DI VARI PONTI SUL TERRITORIO COMUNALE CUP B47H19003670004

PROGETTO DEFINITIVO - ESECUTIVO

1.1 - RELAZIONE TECNICA GENERALE

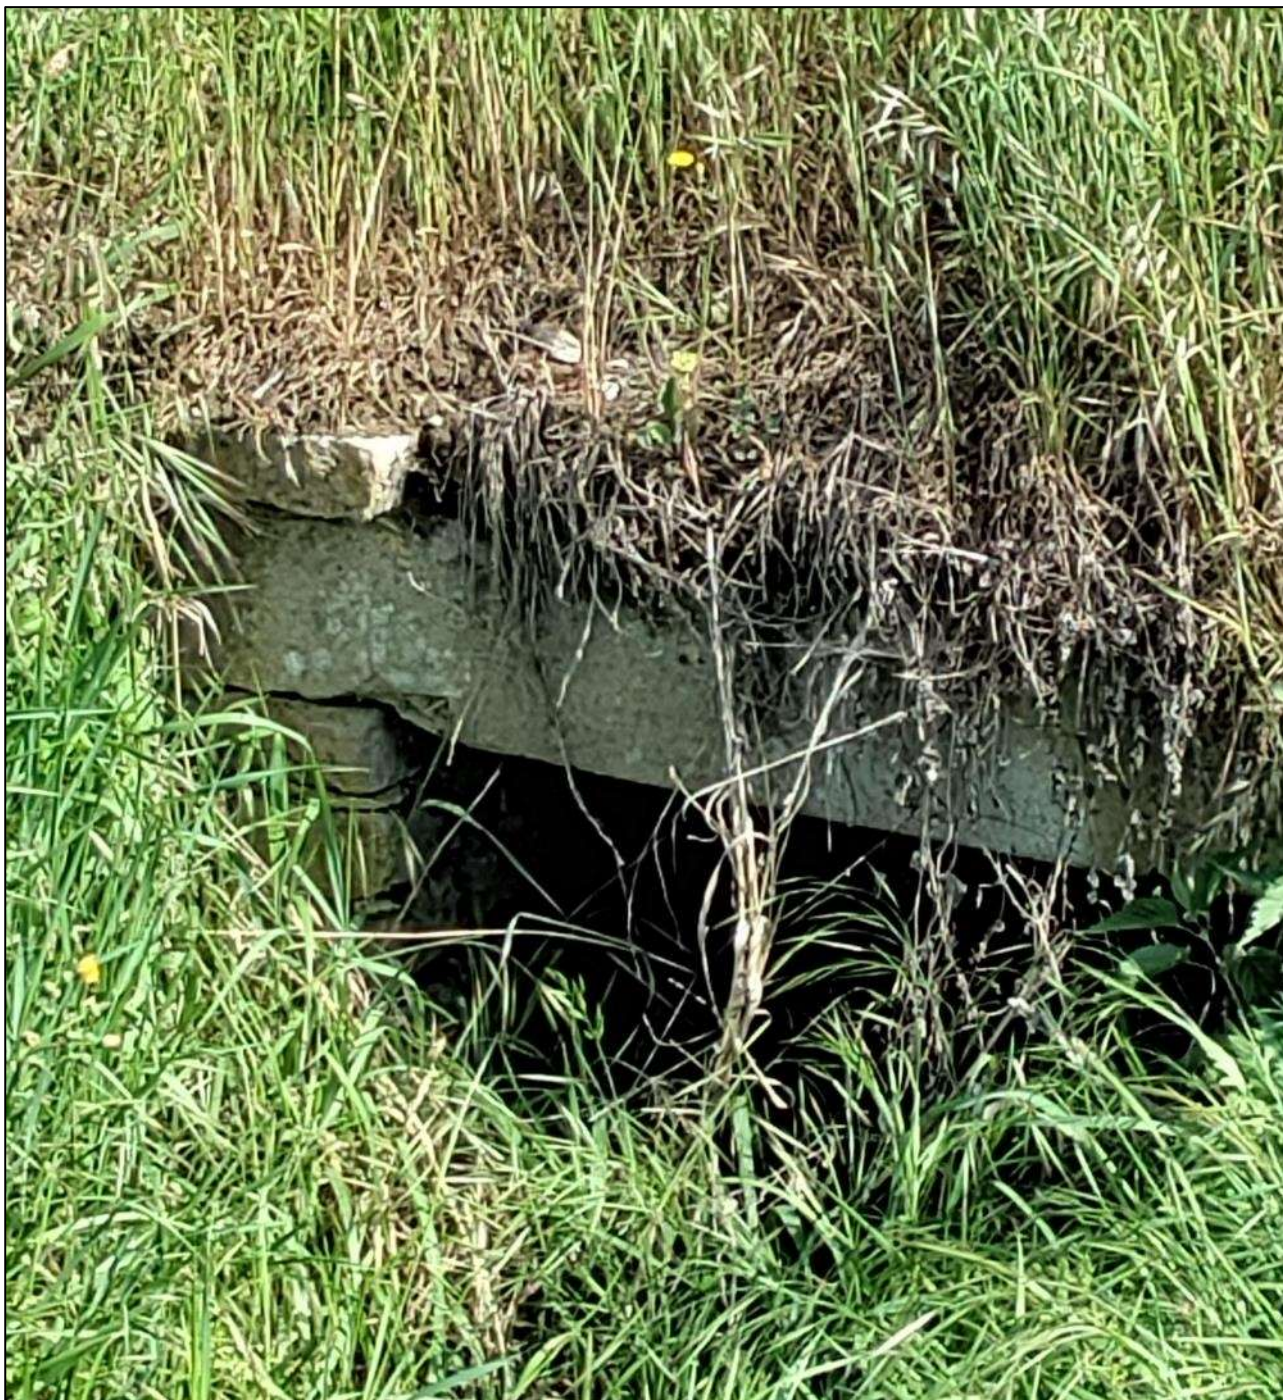
Figura 23: Vista dell'ingresso (lato di monte) del ponte sullo scolo Ascensione.

Il ponte si trova al di sopra dello scolo Ascensione, catalogato con il codice 005CV dal Consorzio di Bonifica della Romagna Occidentale, ed ha le seguenti dimensioni indicative:

- Lunghezza (da fronte di monte a fronte di valle): 6,5m circa;
- Altezza luce (da fondo alveo ad intradosso ponte): 0,7m circa;
- Larghezza luce: 0,65m circa;
- Altezza complessiva (da piano strada a fondo alveo): 1,2m circa.

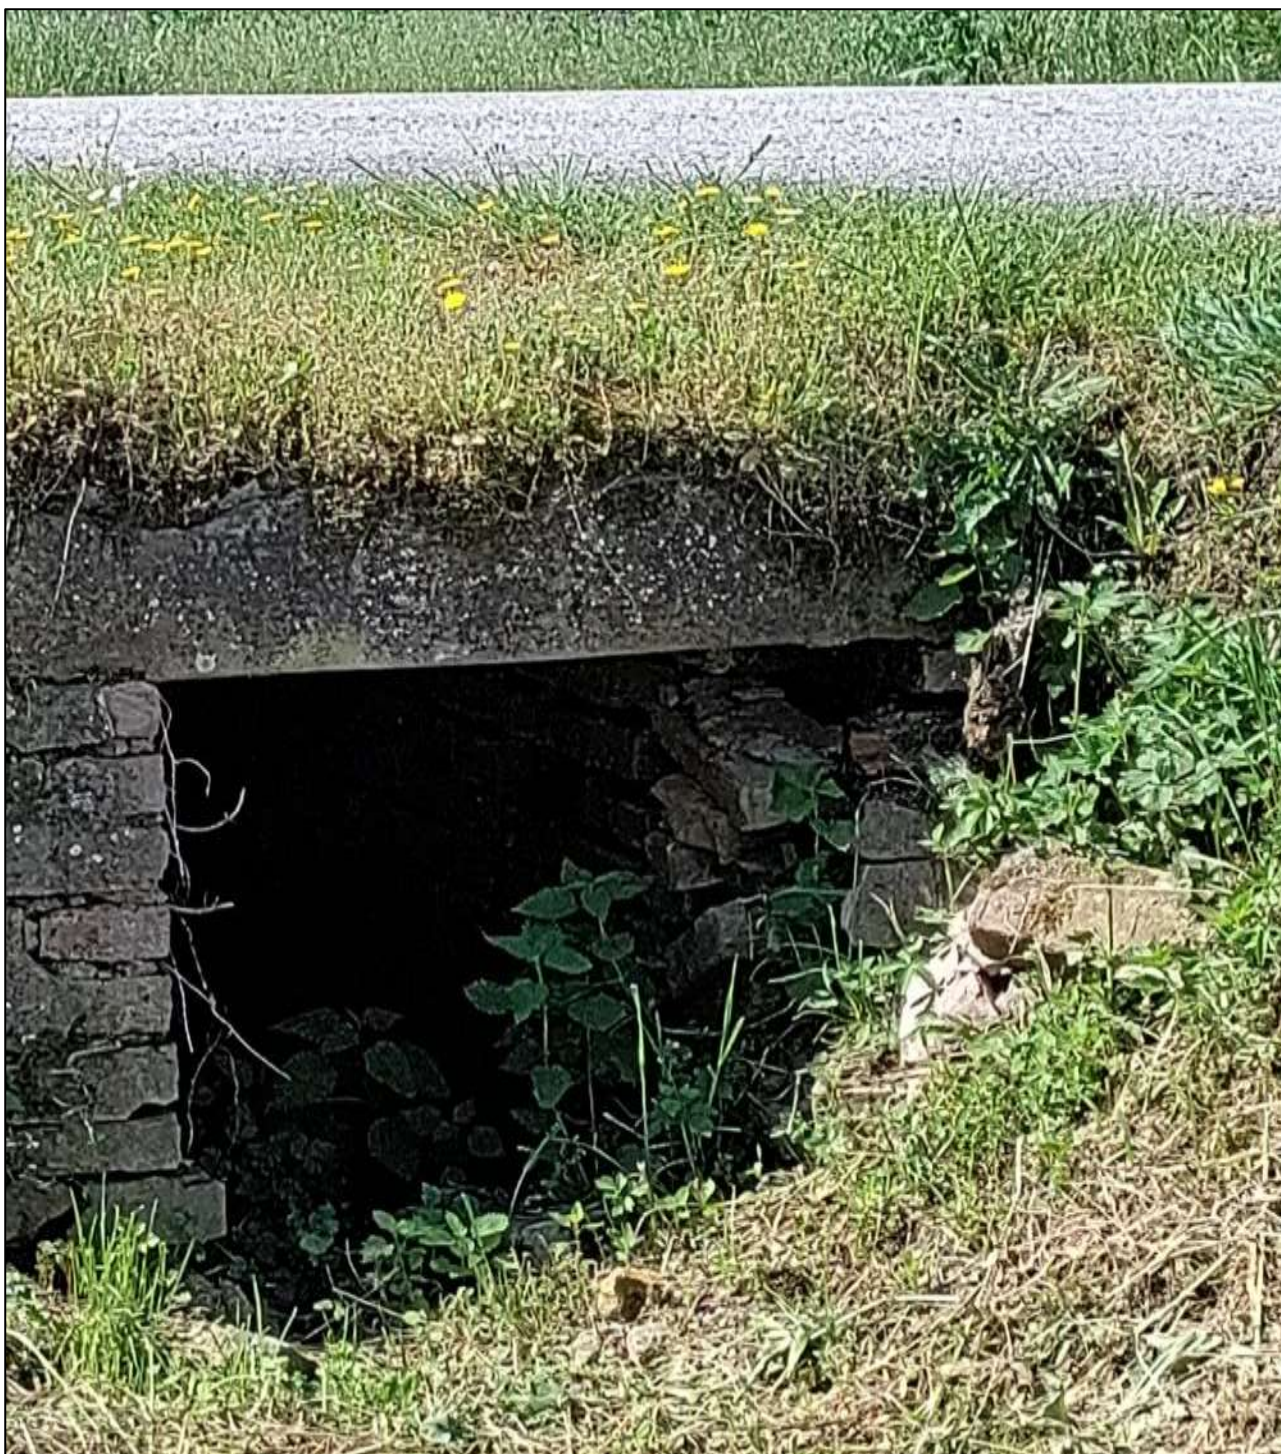
Figura 24: Vista dell'uscita (lato di valle) del ponte sullo scolo Ascensione.

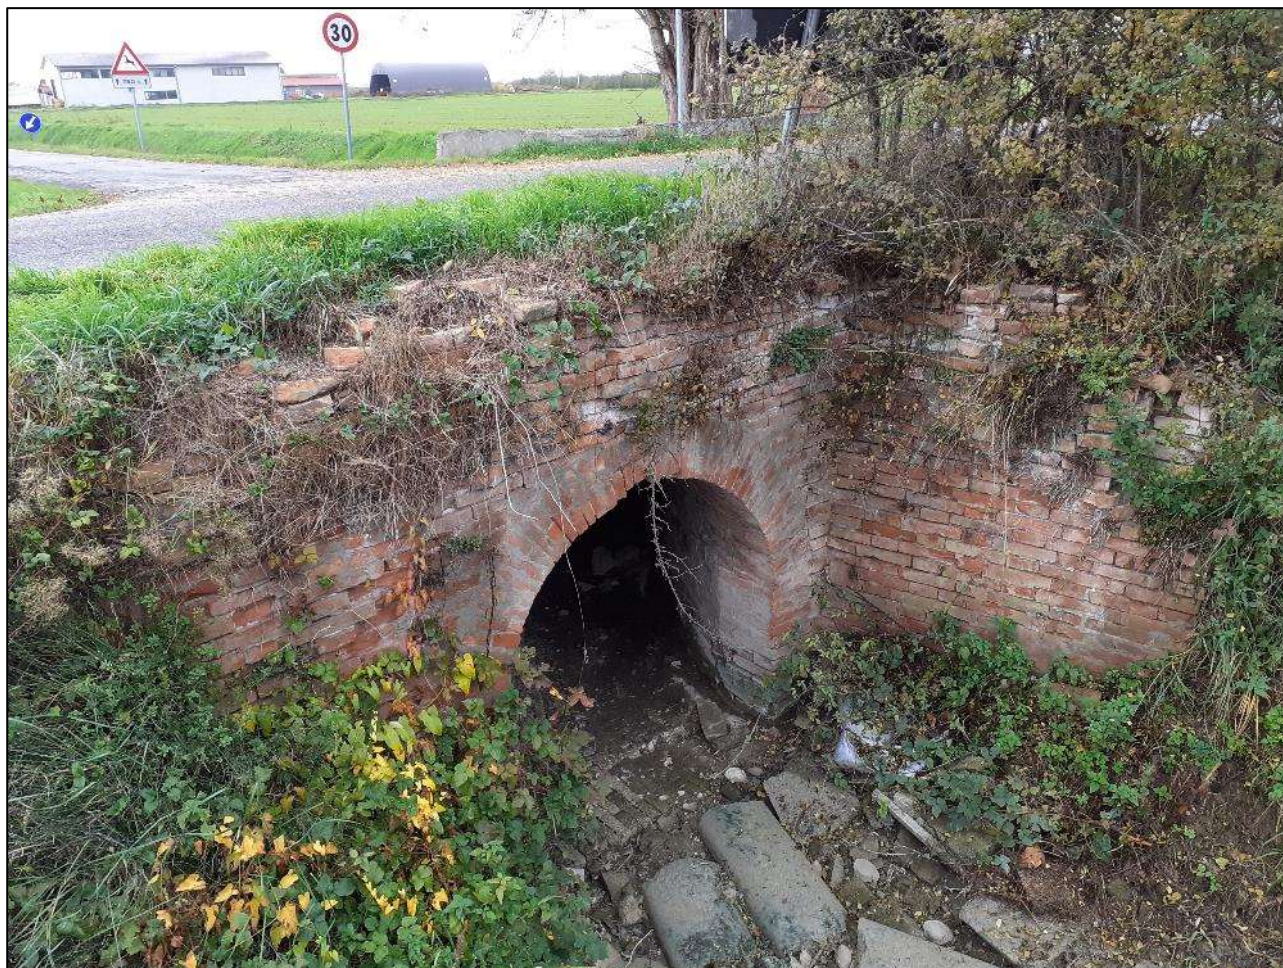
Figura 27: Vista del frontone di monte del ponte sulla Canaletta di Budrio.

Il ponte si trova al di sopra della Canaletta di Budrio, scolo irriguo catalogato con il codice 013CV dal Consorzio di Bonifica della Romagna Occidentale, ed ha le seguenti dimensioni indicative:

- Lunghezza (da fronte di monte a fronte di valle): 26m circa;
- Altezza luce (da fondo alveo ad intradosso ponte): 1,75m circa;
- Larghezza luce: 2m circa;
- Altezza complessiva (da piano strada a fondo alveo): 2,65m circa.

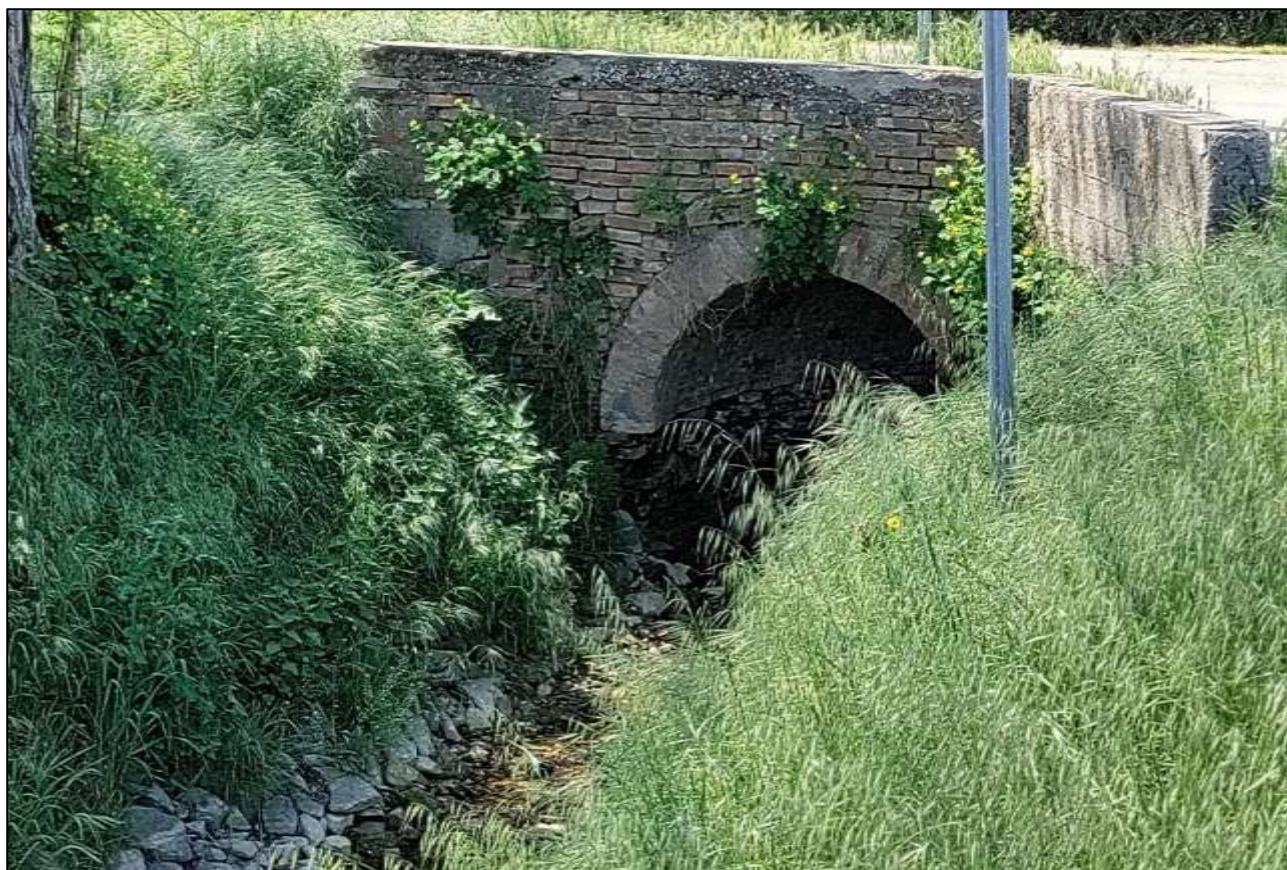
Figura 28: Vista dell'uscita (lato di valle) del ponte sulla Canaletta di Budrio.

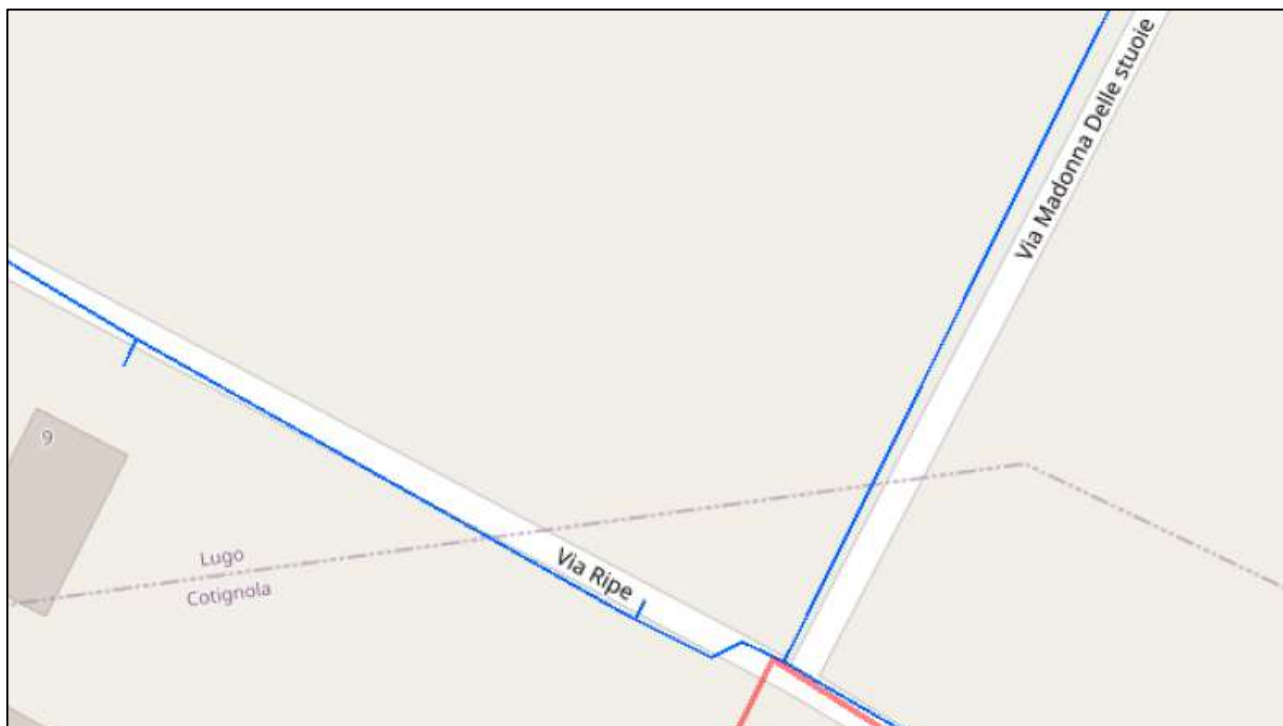
Figura 29: Linea acquedotto (in blu) presente nell'area.

Nell'area in cui verrà effettuato lo scavo per la realizzazione della fondazione della barriera l'unico sottoservizio presente è la rete di acquedotto, che risulta non essere significativamente interferente come mostrato nello stralcio della planimetria disponibile sul Webgis del Gestore del servizio idrico, Hera S.p.A.

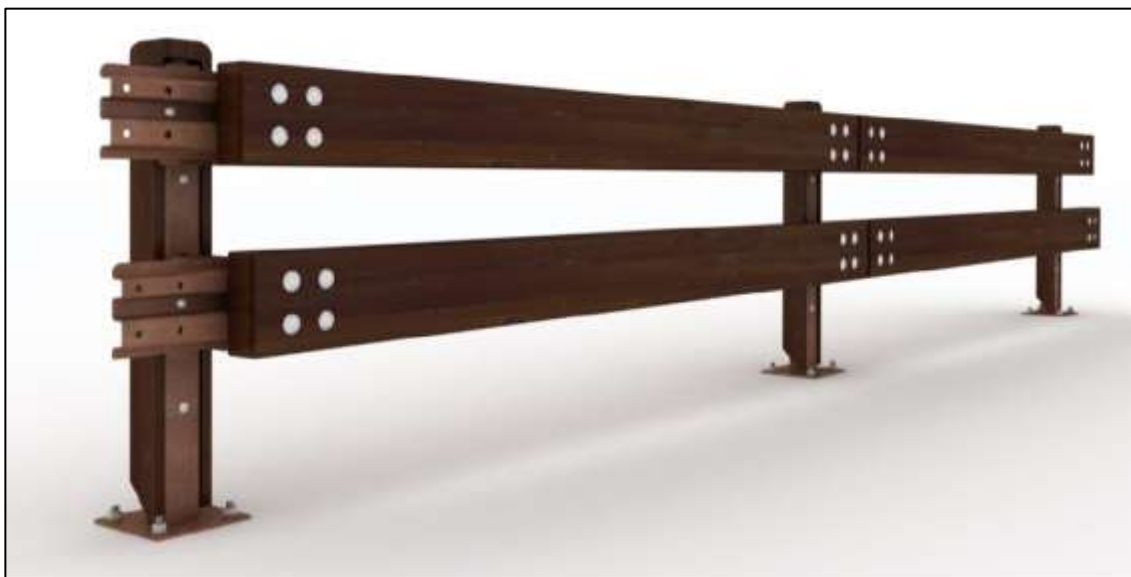
Figura 30: Immagine tipo della barriera stradale H2 bordo ponte.

A protezione dell'incrocio tra via Ripe di Cotignola e via Madonna delle Stuoie è prevista l'installazione, sul lato Sud della carreggiata di via Ripe di Cotignola, di una barriera di classe **H2 bordo ponte**, come mostrato nell'elaborato "2.21 - Planimetria individuazione interventi ponte via Cennachiara e via Ripe".

La barriera ha lo scopo di evitare che, in caso di sinistro stradale, un veicolo possa cadere all'interno dell'alveo della Canaletta di Budrio, che scorre sotto all'incrocio da Sud verso Nord. L'installazione della barriera è prevista sul solo lato Sud dell'incrocio in quanto, sul lato Nord è già presente un muretto di contenimento.

La barriera di sicurezza dovrà esser CERTIFICATA CE in classe H2 destinazione BORDO PONTE in conformità alla norma armonizzata EN 1317-5, Livello di contenimento Lc=288 KJ, Indice ASI minore di 1,0 e Larghezza Utile minore o uguale alla classe W4, composta da elementi in legno lamellare di conifera e da elementi in acciaio del tipo a resistenza migliorata contro la corrosione atmosferica.

- Nr.2 fasce parallele di protezione in legno lamellare ed in acciaio, opportunamente accoppiati e resi solidali;
- Montanti in acciaio con interasse 2,25m, ricoperti su 3 lati da elementi in legno lamellare appositamente lavorati fino a rivestire interamente il montante sui lati ed in sommità. Il rivestimento dovrà esser sagomato sulla testa per limitare le infiltrazioni di acqua nel legno e per favorire il deflusso delle acque meteoriche;
- Bulloneria ad alta resistenza con appropriato rivestimento protettivo come da norma UNI 3740:1988;
- Elementi terminali di tipo misto (fascia inferiore curva e fascia superiore dritta) costituiti dagli stessi materiali delle fasce, ma opportunamente lavorati per consentire una idonea chiusura del tratto di barriera dal punto di vista estetico.

Il legno lamellare dovrà esser certificato CE per usi strutturali con classe di resistenza GL24H secondo UNI EN 14080 e l'acciaio a resistenza migliorata alla corrosione atmosferica certificato CE per usi strutturali S355J0WP secondo UNI EN 10025-5.
