#### MANUTENZIONE STRAORDINARIA E RISTRUTTURAZIONE STRADE COMUNALI E FUNZIONALITA' DEI MARCIAPIEDI 2021 II LOTTO CON INTERVENTI FINALIZZATI ALLA DEMOLIZIONE E RICOSTRUZIONE DI VARI PONTI SUL TERRITORIO COMUNALE CUP B47H19003670004

### PROGETTO DEFINITIVO - ESECUTIVO

### 2.3 - SCHEDE INTERVENTO PONTI

## 1 PONTE DI VIA CENNACHIARA SU SCOLO ASCENSIONE

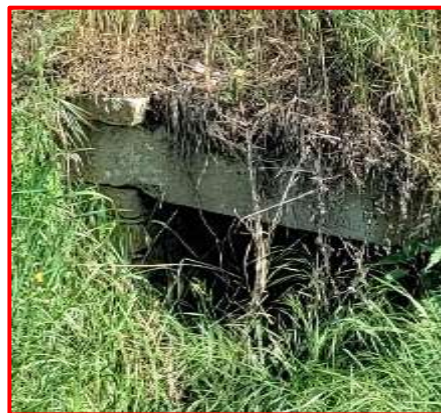
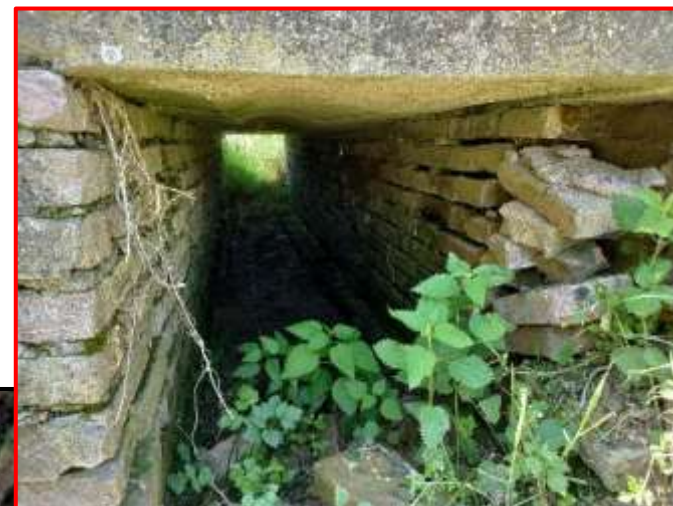
PONTE DI VIA CENNACHIARA SU SCOLO ASCENSIONE	
Ubicazione intervento	Ponte di via Cennachiarà all'incrocio con via Pederghana Inferiore
Tipologia dell'intervento previsto	Intervento di sfalcio e diradamento della vegetazione spontanea (erbacea e cespugli di piccole dimensioni), che risulta di ostacolo al deflusso, lungo le sponde e l'alveo in prossimità del ponte. Intervento di cuci-scuci, sia sui due frontoni di monte e valle del ponte sia lungo parte della volta, con ripristino delle lesioni mediante allargamento delle fessure, rimozione delle parti sconnesse, pulizia, lavaggio, ripristino della continuità muraria, con elementi di recupero o simili all'esistente con malta cementizia.
Caratteristiche dimensionali del ponte	
Lunghezza del manufatto	≈ 6,5 m
Larghezza dei fronti di monte e valle	≈ 3 m
Altezza del manufatto (da quota fondo alveo a piano stradale)	≈ 1 m
Larghezza luce del ponte	≈ 0,7 m

Altezza media luce del ponte (da fondo alveo a intradosso ponte)	≈ 0,65 m

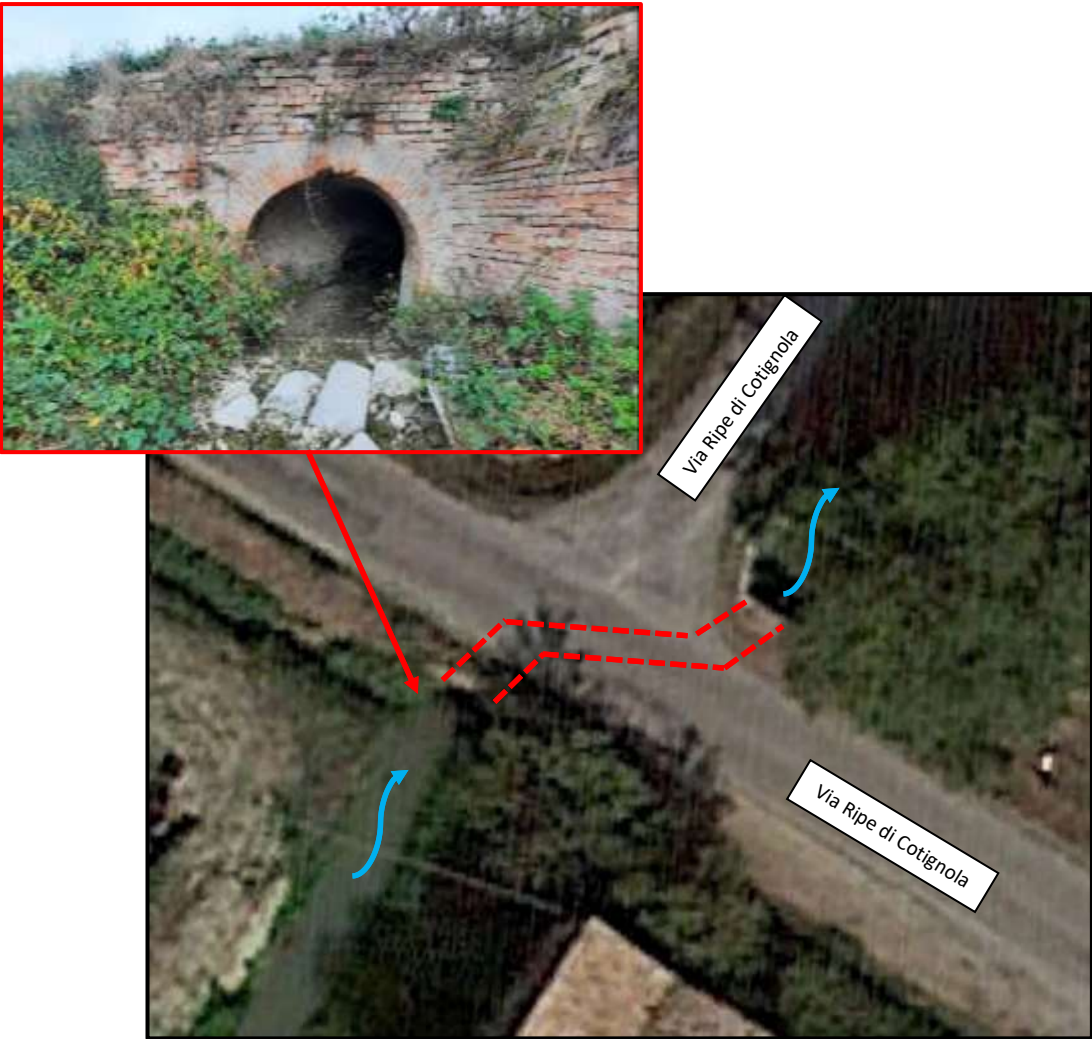
PONTE DI VIA DELLE RIPE DI COTIGNOLA SU CANALETTA DI BUDRIO

PONTE DI VIA RIPE DI COTIGNOLA SU CANALETTA DI BUDRIO	
Ubicazione intervento	Ponte di Via Ripe di Cotignola all'incrocio con Via Madonna delle Stuoie nel Comune di Lugo (RA)
Tipologia dell'Intervento previsto	Intervento di sfalcio e diradamento della vegetazione spontanea (erbacea e cespugli di piccole dimensioni), che risulta di ostacolo al deflusso, lungo le sponde e l'alveo in prossimità del ponte. Intervento di cuci-scuci, sia sui due frontoni di monte e valle del ponte sia lungo tutta la volta, con ripristino delle lesioni mediante allargamento delle fessure, rimozione delle parti sconnesse, pulizia, lavaggio, ripristino della continuità muraria, con elementi di recupero o simili all'esistente con malta cementizia. Intervento di installazione di barriera stradale su banchina stradale in prossimità del fronte di monte del ponte, in quanto ad oggi assente. Realizzazione nuovo tappeto d'usura sulla superficie dell'incrocio, previa fresatura e stesura di mano d'attacco.

Caratteristiche dimensionali del ponte	
Lunghezza del manufatto	≈ 26 m
Larghezza dei fronti di monte e valle	≈ 3,65 m
Altezza del manufatto (da quota fondo alveo a piano stradale)	≈ 2,6 m
Larghezza luce del ponte	≈ 2 m
Altezza media luce del ponte (da fondo alveo a intradosso ponte)	≈ 1,75 m

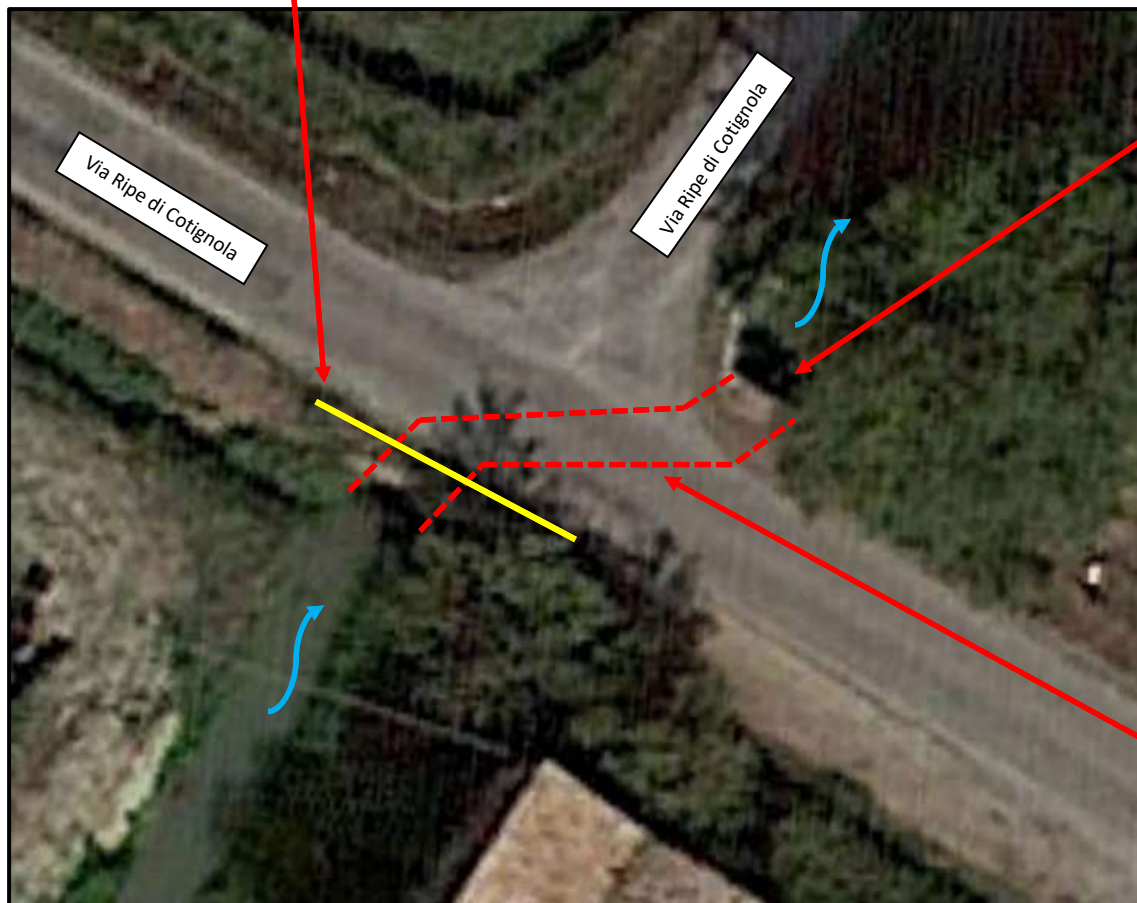
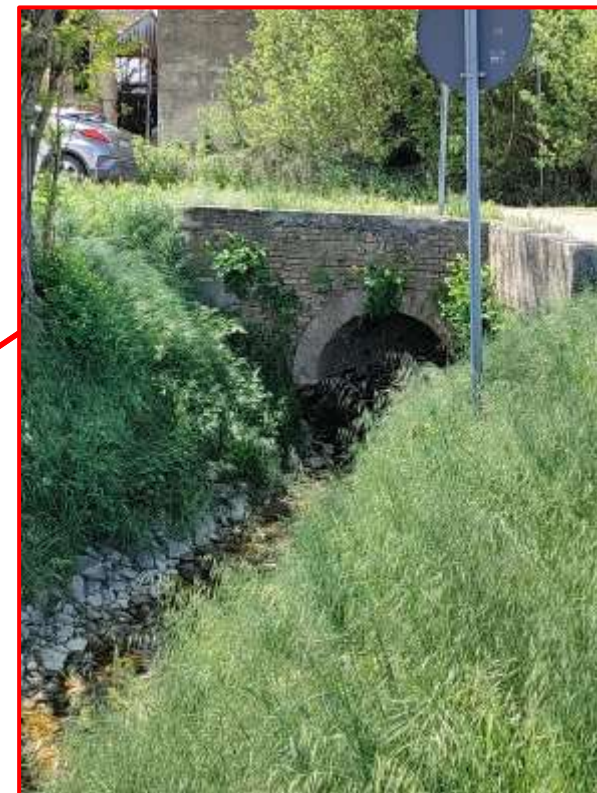
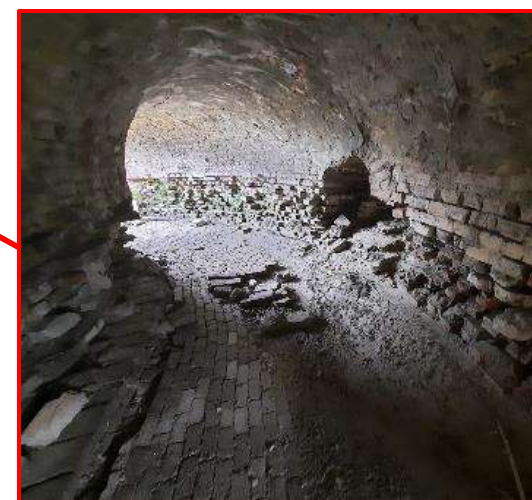
Posizione di installazione della barriera stradale tipo H2 su bordo ponte
