DATI INDIVIDUAZIONE FABBRICATO

Fr. princip.: **via Garzoni** N.civ.: **17**
 Fronte retro: **via Gaiani** N.civ.: **22**
 Fr. laterale: N.civ.:
 Rif.catastali: foglio n. **71** Map.: **99**

5. ANALISI DELLA COMPATIBILITA' DELLE FACCIATE

RILIEVO FOTOGRAFICO

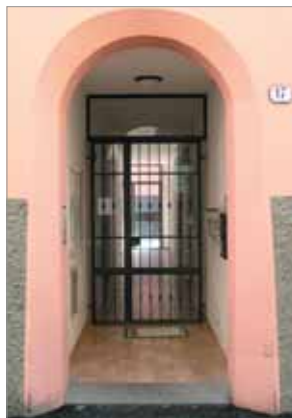
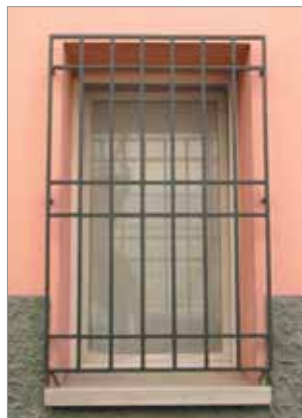
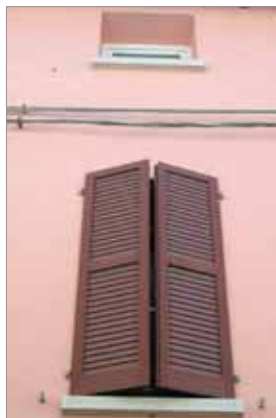
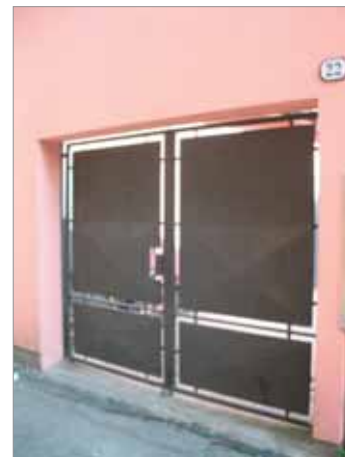
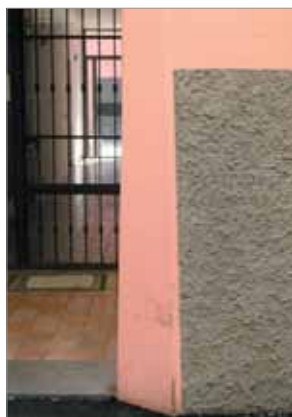
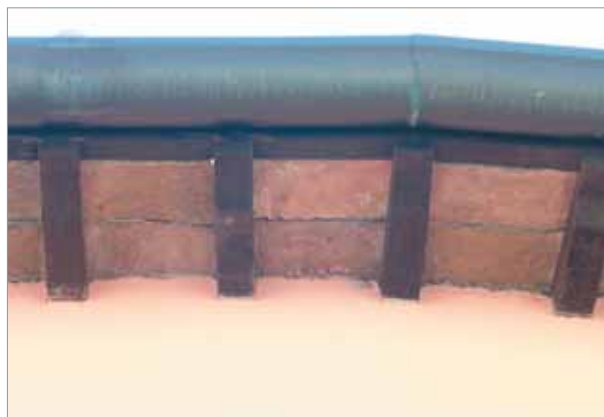
Particolari

elemento degradato

F.P. Ripristino del portone in legno.
 F.R. Mitigazione nicchie; ripristino del portone in legno.
