**LAVORI DI MANUTENZIONE STRAORDINARIA  
DEL PONTE SUL TORRENTE SENIO**

## **VERIFICA GENERALE**

### ***PONTE SUL TORRENTE SENIO***

**PROVE N° 5597-5598A-5598B/BO**

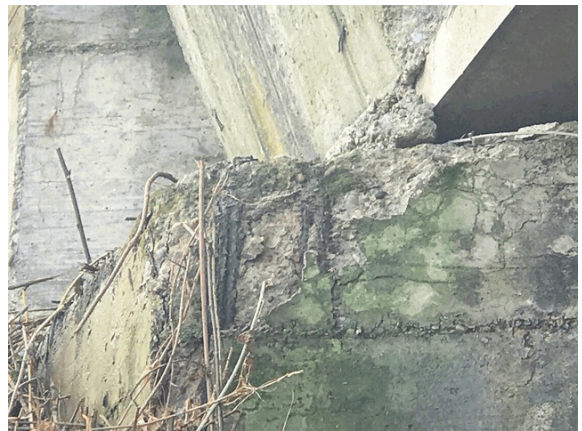
**Foto 4:** Ove presente dilavamento e lungo i bordi esterni

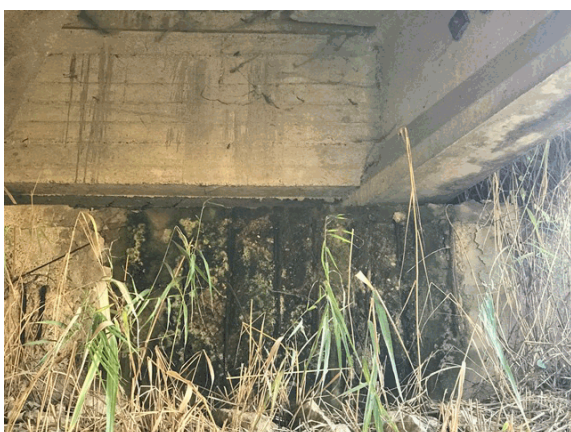
**Foto 5:** Ove presente dilavamento e lungo i bordi esterni più alcuni punti sotto le travi interne

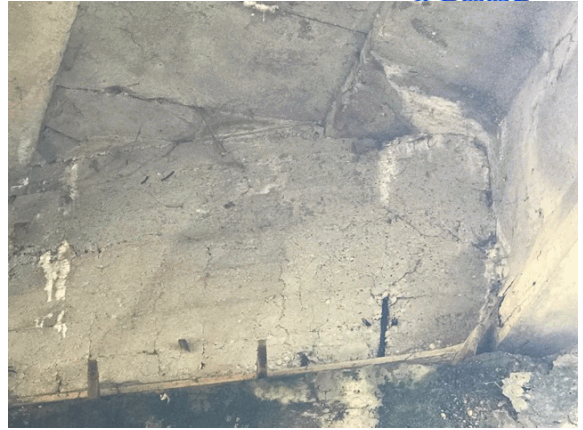
**Foto 26:** Su tutti i traversi

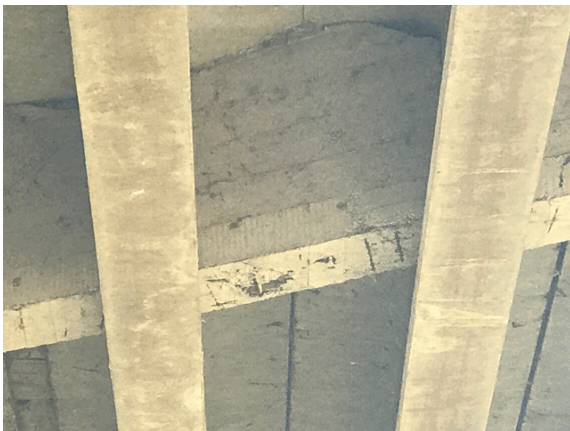
**Foto 27:** Su tutti i traversi

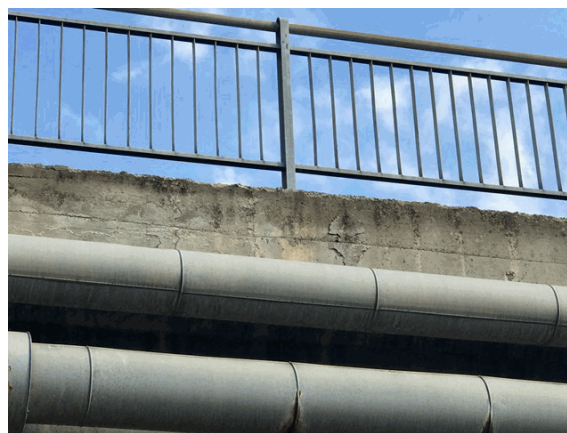
**Foto 29:** Su entrambi i bordi

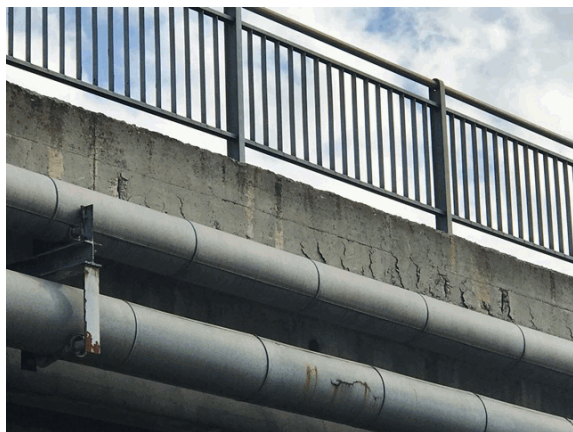
**Foto 30:** Su entrambi i bordi

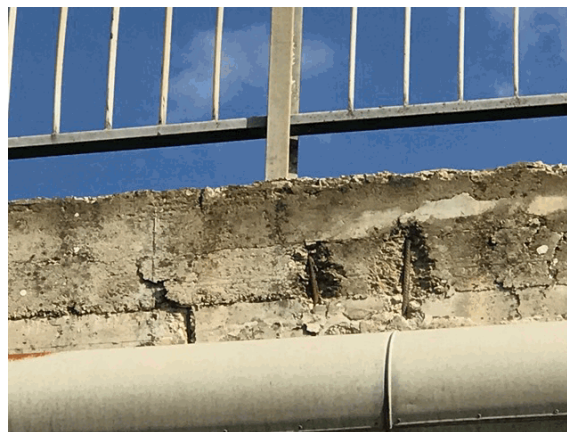
**Foto 31:** In più punti sui bordi

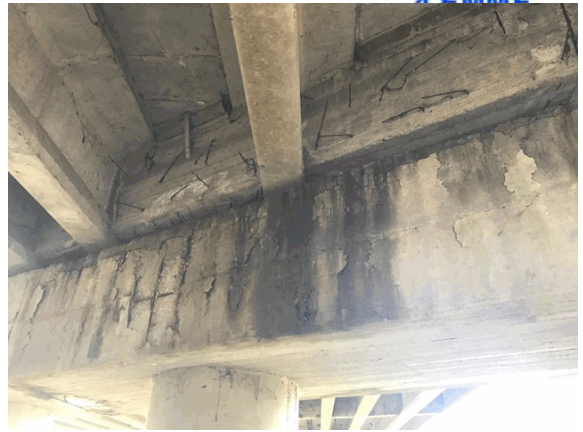
**Foto 15:** Su tutti i pulvini, al di sotto di tutte le travi, soprattutto quelle di bordo

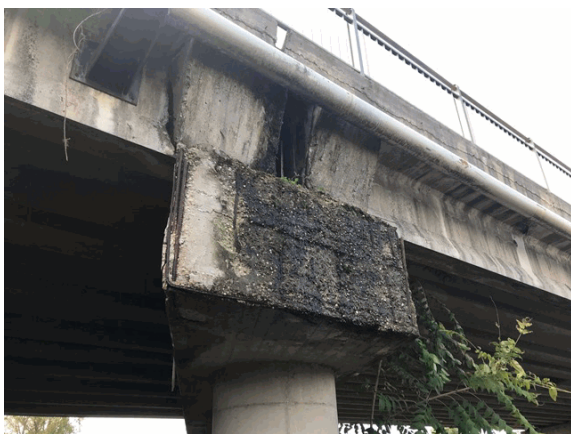
**Foto 16:** Su tutti i pulvini, al di sotto di tutte le travi, soprattutto quelle di bordo

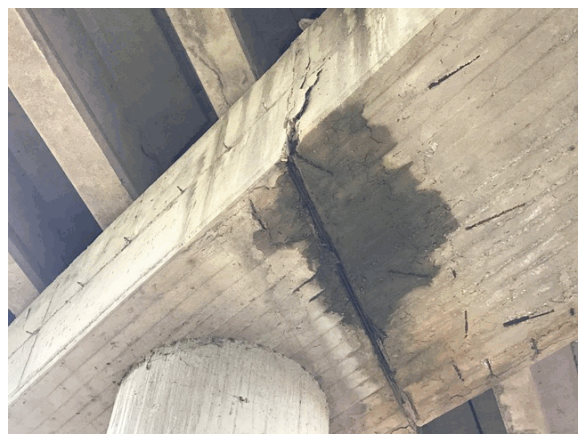
**Foto 17:** Su tutti i pulvini, al di sotto di tutte le travi, soprattutto quelle di bordo

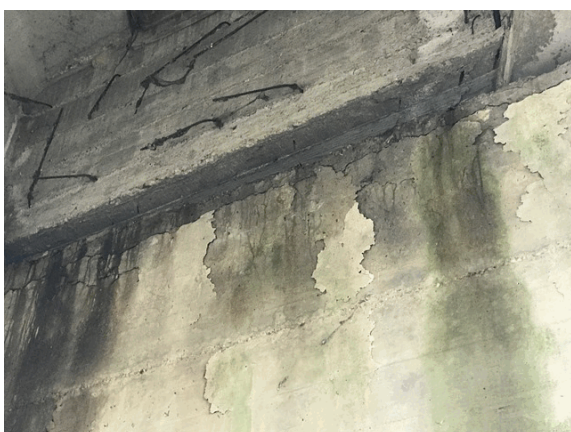
**Foto 18:** Ove presente dilavamento

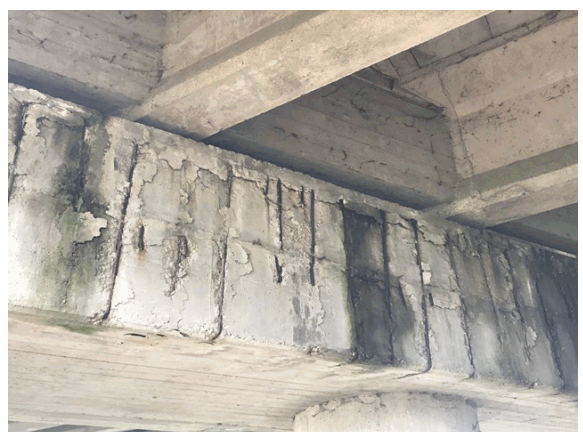
**Foto 19:** Ove presente distacco

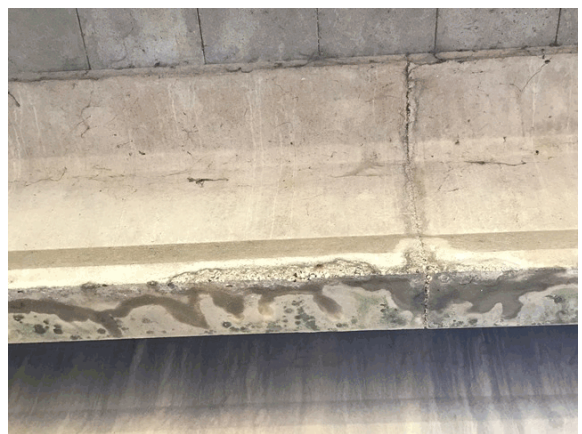
**Foto 23:** In più punti all'intradosso

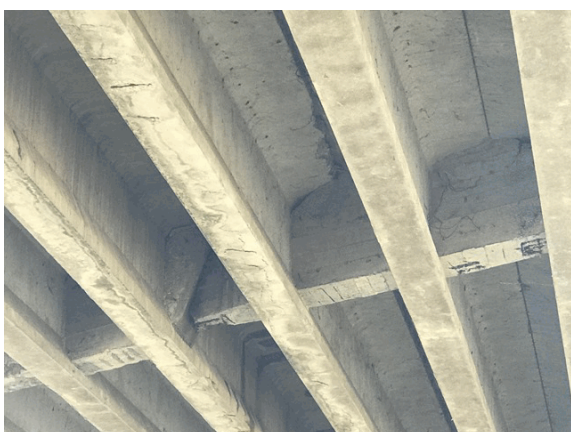
**Foto 24:** Travi e traversi della campata centrale, ove presente dilavamento

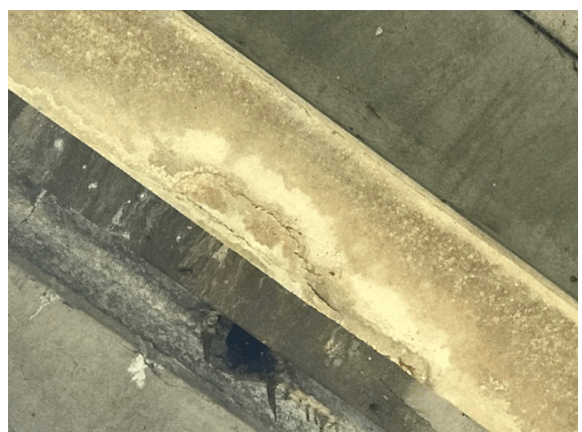
**Foto 25:** Travi e traversi della campata centrale, ove presente dilavamento

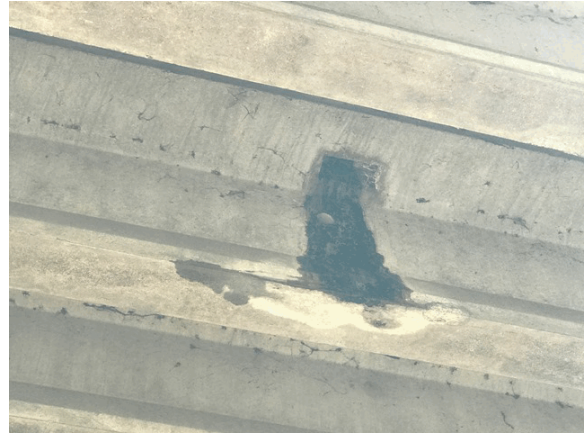
**Foto 22:** *In più punti all'intradosso*

<p>Foto 22:</p> <p>Si consiglia di provvedere alla realizzazione di un convogliamento acque.</p>

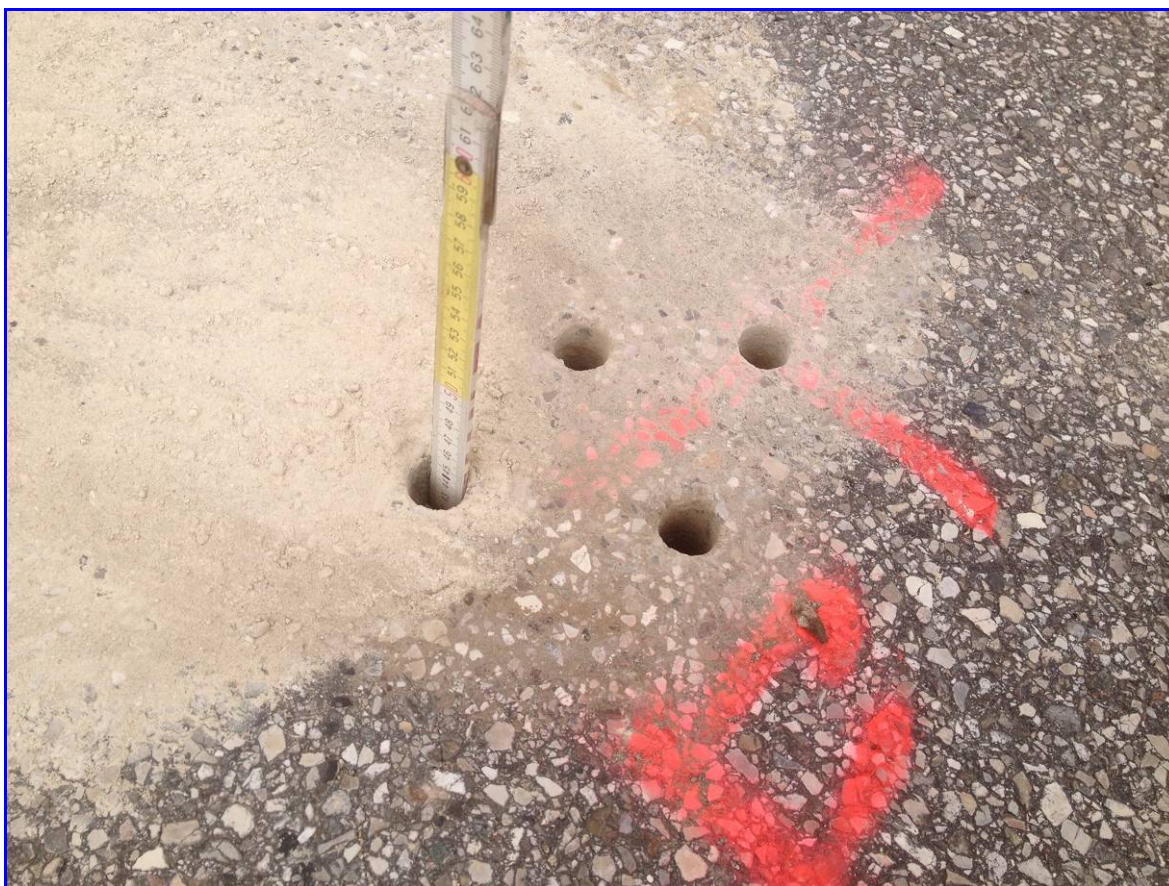
*Esecuzione del foro*

Per misurare lo spessore della soletta è stato eseguito un foro all'estradosso della pavimentazione stradale; tale misura è risultata pari a 45 cm: i primi 20 cm sono di asfalto, 20 cm sono di soletta e gli ultimi 5 cm relativi alle lastre prefabbricate (visibili dall'intradosso della struttura) utilizzate come cassero per i getti.
